Schadstoff-Gutachten

EFH Wasserfluhweg 16, 5000 Aarau

Untersuchung vor Teilumbau mit Sanierung

Auftraggeber	Architektur + Planungsbüro, Urs Kaufmann, Wasserfluhweg 13, 5000 Aarau
Diagnostiker	Manuel Hächler, Pollutech GmbH
Qualitätskontrolle	Reto Scussel, Pollutech GmbH
Gutachten ID:	2026-0007_1.0 Bericht.docx
Datum	26.01.2026

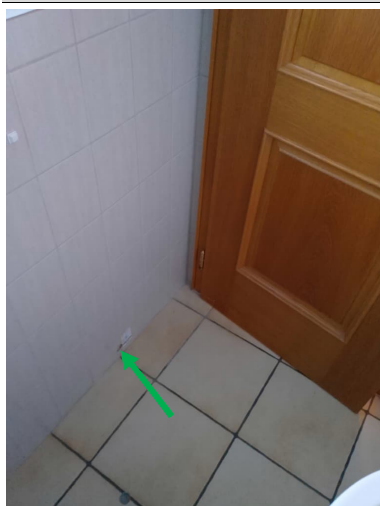
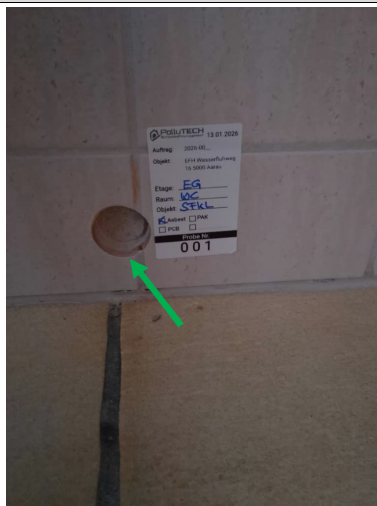
Pos / Probe Nr.	1	Sockelfliesen	
Etage / Standort	Material	Bestimmung	Bemerkung
EG: WC	Fliesenkleber	<input checked="" type="checkbox"/> Labor <input type="checkbox"/> Experte

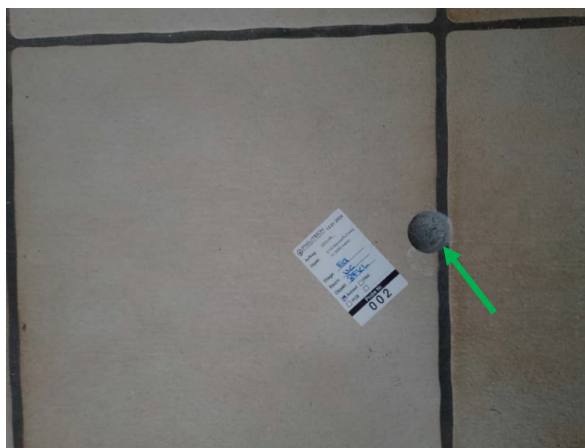
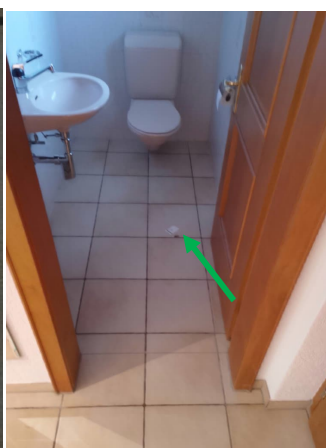
Pos / Probe Nr.	2	Bodenfliesen	
Etage / Standort	Material	Bestimmung	Bemerkung
EG: WC	Fliesenkleber	<input checked="" type="checkbox"/> Labor <input type="checkbox"/> Experte

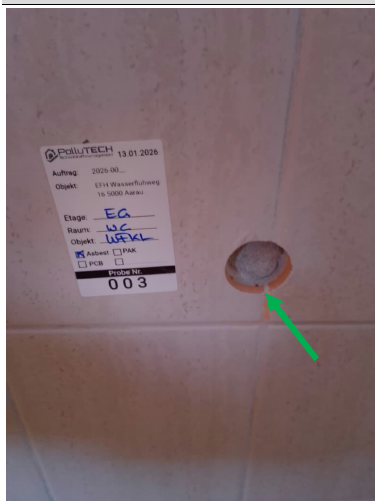
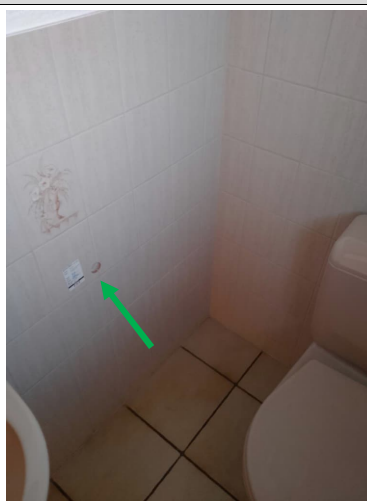
Pos / Probe Nr.	3	Wandfliesen	
Etage / Standort	Material	Bestimmung	Bemerkung
EG: WC	Fliesenkleber	<input checked="" type="checkbox"/> Labor <input type="checkbox"/> Experte

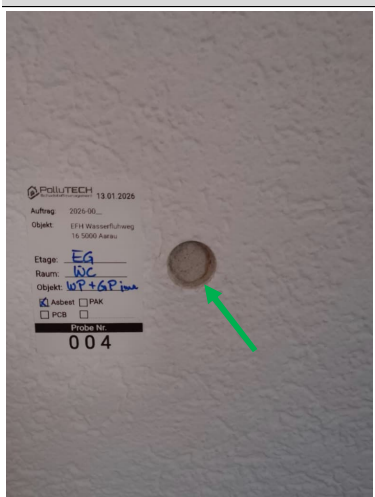
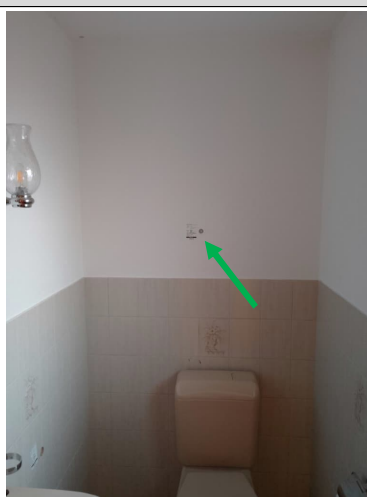
Pos / Probe Nr.	4.1	Putz / Abrieb	
Etage / Standort	Material	Bestimmung	Bemerkung
EG: WC	Wandputz / Grundputz	<input checked="" type="checkbox"/> Labor <input type="checkbox"/> Experte	Innen und aussen der Wand

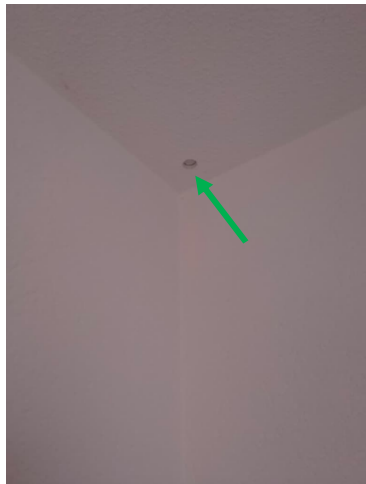
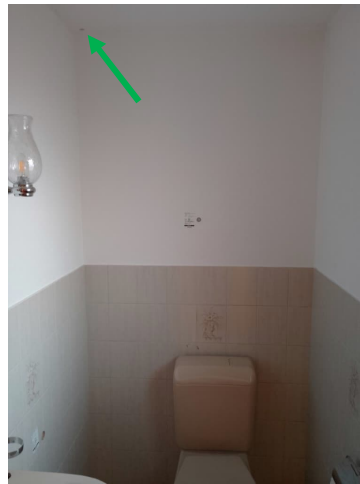
Pos / Probe Nr.	4.2	Putz / Abrieb	
-----------------	-----	---------------	--

EG: WC	Deckenputz	<input checked="" type="checkbox"/> Labor <input type="checkbox"/> Experte	
--------	------------	--	--

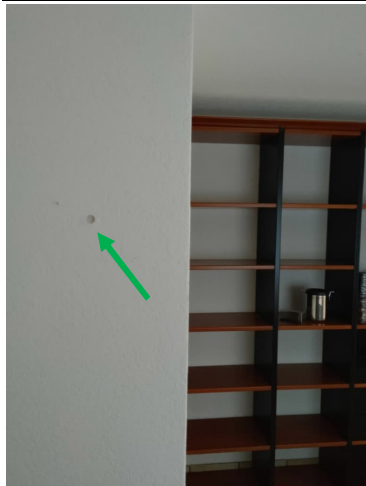
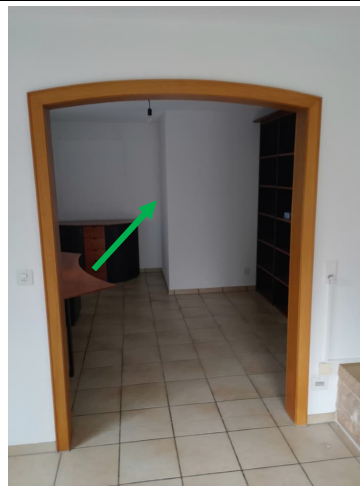
Pos / Probe Nr.	4.3	Putz / Abrieb	
-----------------	-----	---------------	--

EG: Büro / Arbeitszimmer	Wandputz / Grundputz	<input checked="" type="checkbox"/> Labor <input type="checkbox"/> Experte	Aussenseite Wand Bad
--------------------------	----------------------	--	----------------------

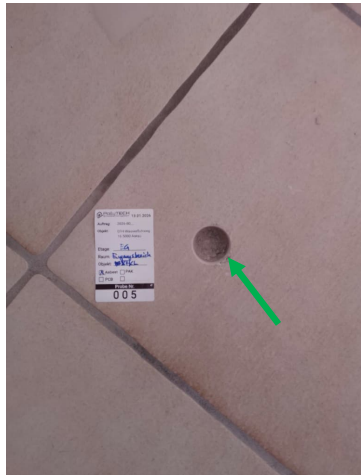
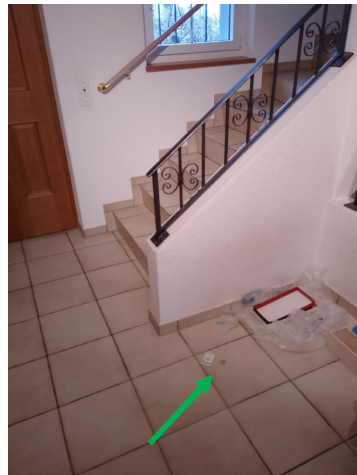
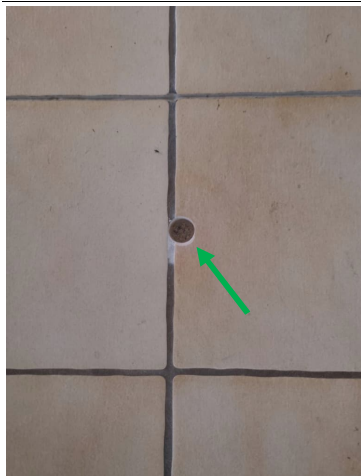
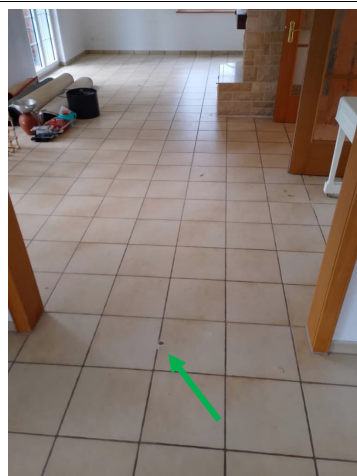
Pos / Probe Nr.	5.1 + 5.2 + 5.3	Fliesenkleber	
-----------------	-----------------	---------------	--

EG: Eingangsbereich, Küche, Wohnen, Essen, Arbeitszimmer	Fliesenkleber	<input checked="" type="checkbox"/> Labor <input type="checkbox"/> Experte	Aussenseite Wand Bad
--	---------------	--	----------------------

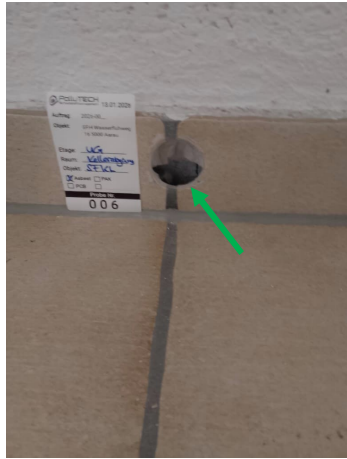
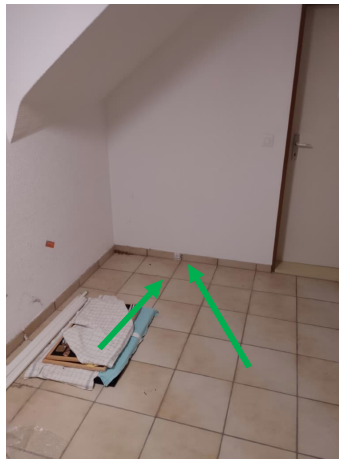
Pos / Probe Nr.	6.1 + 6.2	Boden- Sockelfliesen	
-----------------	-----------	----------------------	--

Etage / Standort	Material	Bestimmung	Bemerkung
UG: Treppenvorraum	Fliesenkleber	<input checked="" type="checkbox"/> Labor <input type="checkbox"/> Experte	Aussenseite Wand Bad

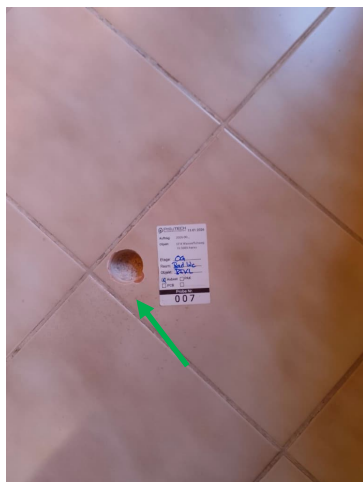
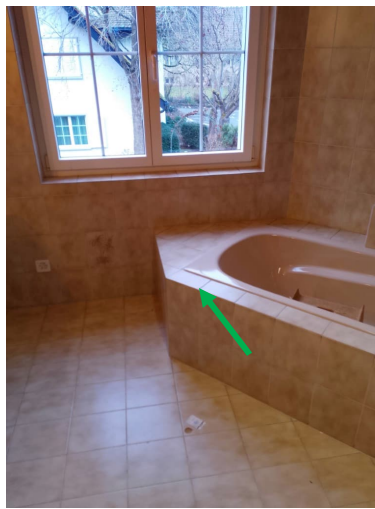
Pos / Probe Nr.	7	Bodenfliesen	
-----------------	---	--------------	--

Etage / Standort	Material	Bestimmung	Bemerkung
OG: Bad	Fliesenkleber	<input checked="" type="checkbox"/> Labor <input type="checkbox"/> Experte

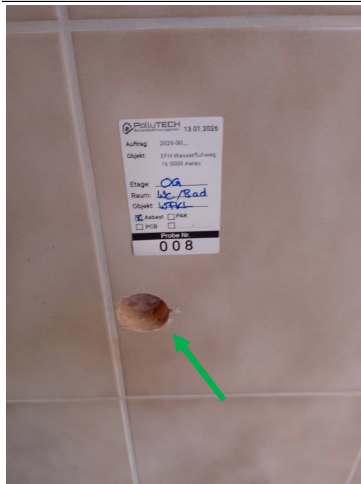
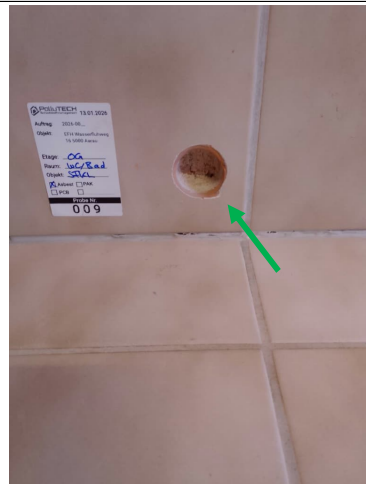
Pos / Probe Nr. 8, 9 Wand- und Bodenfliesen

OG: Bad Fliesenkleber Labor Experte

Probe Nr	Kundenbezeichnung	Asbesttyp	Asbestanteil
Position	Material	andere Fasern	Hinweis
8	OG , Bad - WFKL	-	n.n.
Pos 8	Mörtel / Kleber	mittel grau / hell grau	OA

9	OG , Bad - SFKL	-	n.n.
Pos 9	Mörtel / Kleber	hell grau / mittel grau	OA

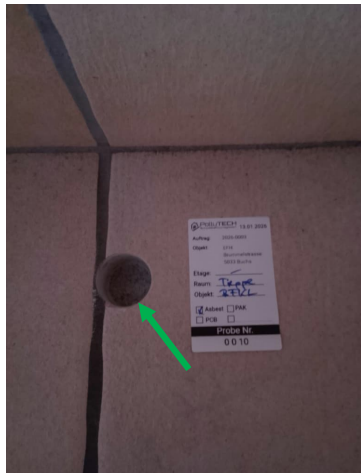
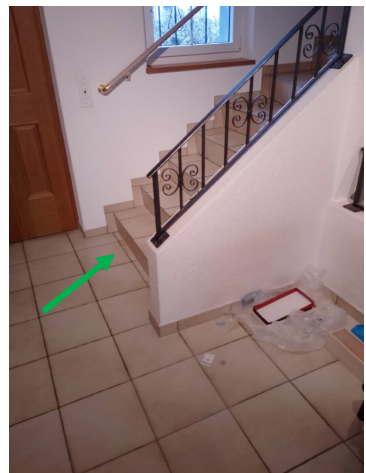
Pos / Probe Nr. 10 Bodenfliesen

UG / EG / OG Fliesenkleber Labor Experte

10	UG / EG / OG , Treppe - BFKL	-	n.n.
Pos 10	Mörtel / Kleber	mittel grau / hell grau	OA
