KONSORTIUM MFH AARAU ROHR
EFH, KÜNZLIMATTSTRASSE 9, 5032 ROHR AG
Bauschadstoffuntersuchung inkl. Rückbau- und Entsorgungskonzept
Gesamtuntersuchung

Aarau, 12. November 2025
DCH018846

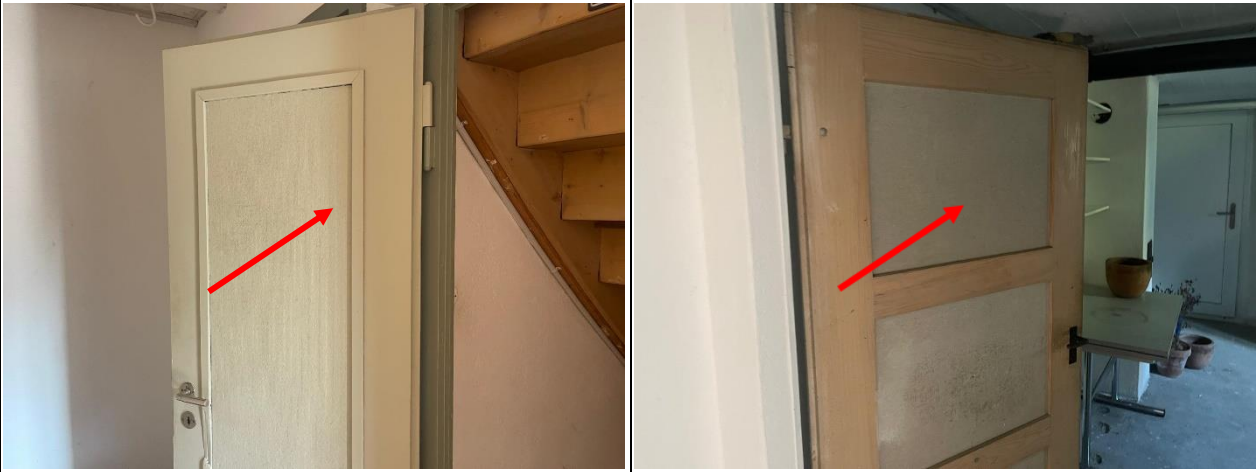
Asbesthaltige Faserzementplatten Innen						
ID-Nr.	Bauteil	Standort	Ausmass	Befund	Bestimmung	
				Asbest	Labor-analyse	Experten-beurteilung
ID-27	Asbestzementplatte	UG, an Türen	5 Stk. à ~1.5 m2	Festgebunden		X
Referenz Plan						
Anhang D						
Empfehlungen und Handlungsbedarf						
<p><u>Dringlichkeitsstufe III</u>: Sanierung vormerken: Sanierung vor baulichen Eingriffen; Neubeurteilung bei Vorkommnissen oder Nutzungsänderungen.</p> <p>Im Normalgebrauch (Begehung, Sichtkontrolle; Nutzung), solange die Platten unbeschädigt sind und nicht durch äussere Einflüsse beschädigt wurden, besteht keine unmittelbare Gefährdung. Beim mechanischen Bearbeiten (Bohren, Schleifen usw.) der Platten werden gesundheitsgefährdende Asbestfasern freigesetzt.</p>						
Massnahmen bei Sanierung / Entsorgung						
<p>Die asbesthaltigen Materialien sollen zerstörungsfrei demontiert und entsorgt werden. Die Sanierung kann von instruierten Berufsleuten vorgenommen werden. Weitere Informationen sind dem Suva-Factsheet 84053 zu entnehmen. Die ausführende Unternehmung ist für die fachgerechte Entsorgung zuständig.</p> <p>Grössere Bruchstücke und ganze Elemente sind einfach verpackt (Big Bag) und gemäss der Abfallverordnung (VVEA) in einer Deponie Typ B zu entsorgen. Feinmaterial, Staub resp. kleine Bruchstücke sind doppelt verpackt (z.B. Kunststoffoliensäcke in einem Big Bag) und in einer Deponie Typ E zu entsorgen. Dabei sind die Anlagenbetreiber vorgängig zu informieren. Die Verpackung des Abbruchmaterials ist mit dem Kanton zu klären.</p>

<p>ID-27: Asbestzement Standort: UG, an Türen</p>

Bauteil	Massnahmen Sanierung	Entsorgung
Asbestzementplatten innen	Die zerstörungsfreie Demontage von einzelnen asbesthaltigen Faserzementplatten kann von nicht spezialisierten Firmen ausgeführt werden, sofern die Massnahmen gemäss Suva Factsheet 84053 eingehalten werden. Erfolgt die Entfernung durch mechanisches Bearbeiten (Sägen, Fräsen, Brechen, Bohren, ...), so ist die Sanierung durch einen Suva-anerkannten Sanierer unter Einhaltung der EKAS-Richtlinie 6503 durchzuführen.	<u>Asbestzementplatten:</u> Einfach verpackt in einer Deponie Typ B .

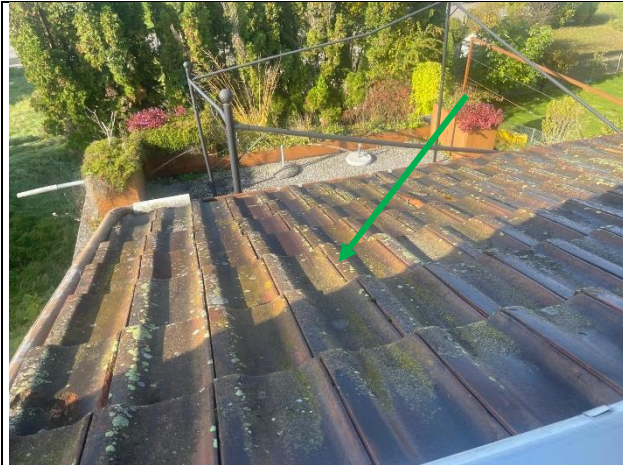
ID-1: Ziegel und Holzbalken
Standort: DG / Dach
Bemerkung: kein Schadstoffverdacht

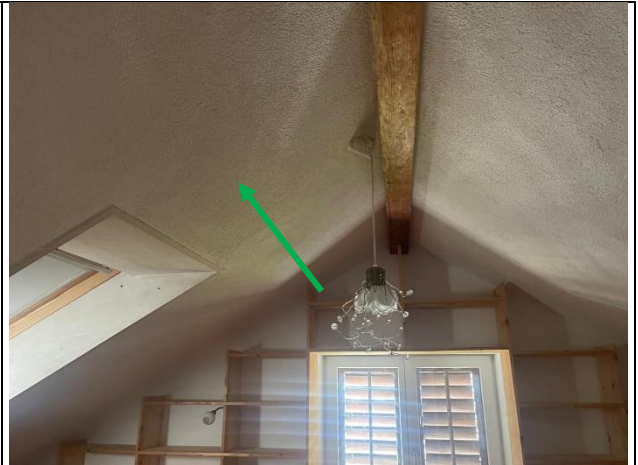
ID-2: Verputz Decke
Standort: OG / Zimmer
Bemerkung: kein Asbest festgestellt

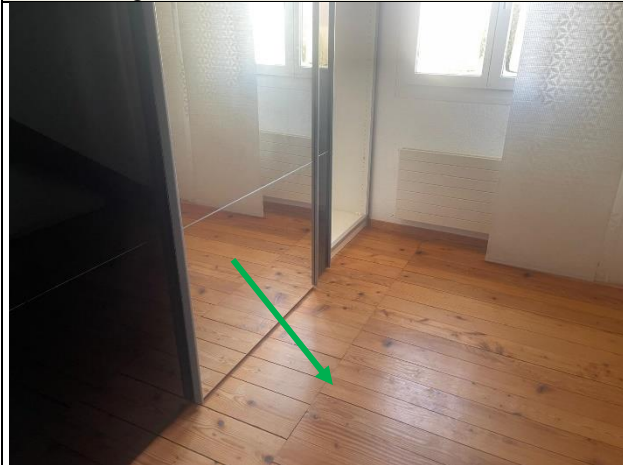
ID-3: Holzparkett
Standort: OG / Zimmer
Bemerkung: kein Schadstoffverdacht

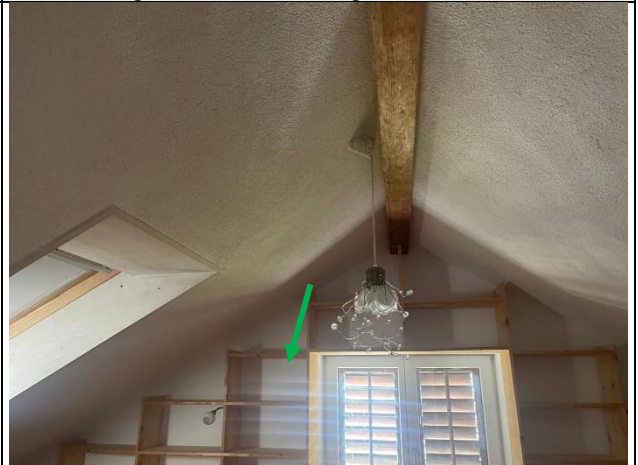
ID-4: Verputz Wand
Standort: OG / Zimmer
Bemerkung: kein Asbest festgestellt

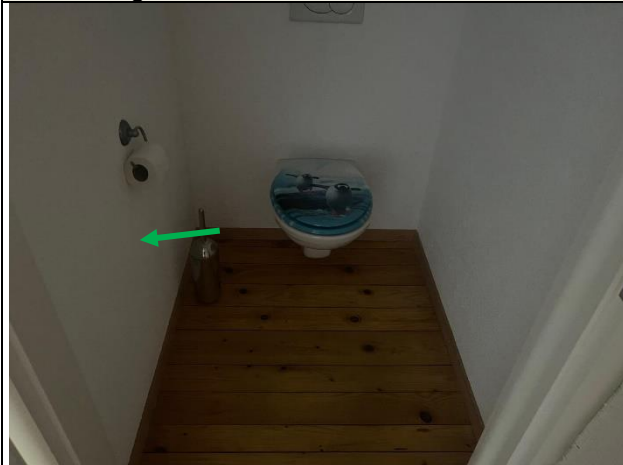
ID-5: Verputz Wand
Standort: OG / WC
Bemerkung: kein Asbest festgestellt

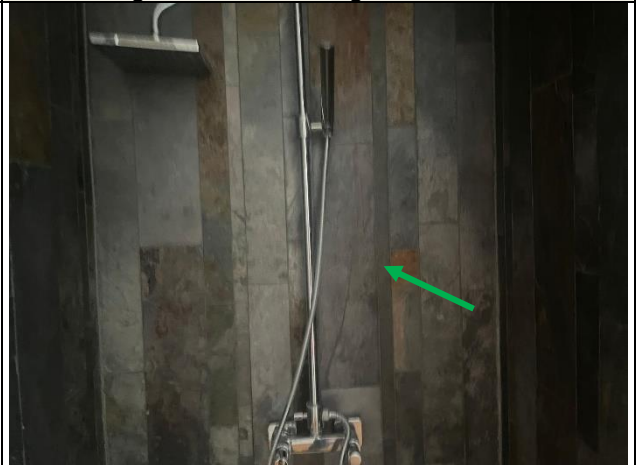
ID-6: Fliesenkleber Wand
Standort: OG / Bad
Bemerkung: kein Asbest festgestellt

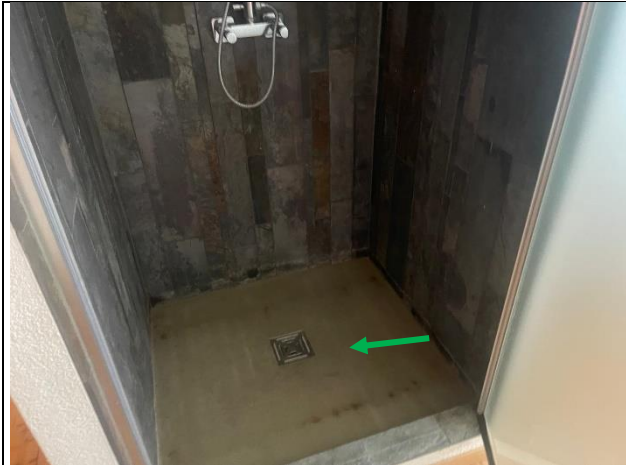
ID-7: Betonboden
Standort: OG / Bad
Bemerkung: kein Schadstoffverdacht

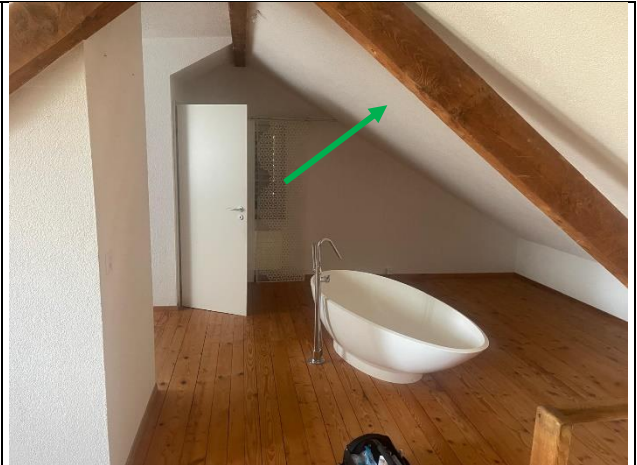
ID-8: Verputz Decke
Standort: OG / Bad
Bemerkung: kein Asbest festgestellt

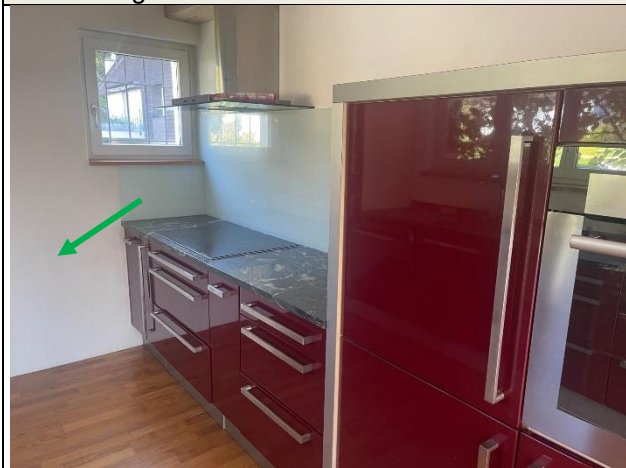
ID-9: Verputz Wand
Standort: EG / Küche
Bemerkung: kein Asbest festgestellt

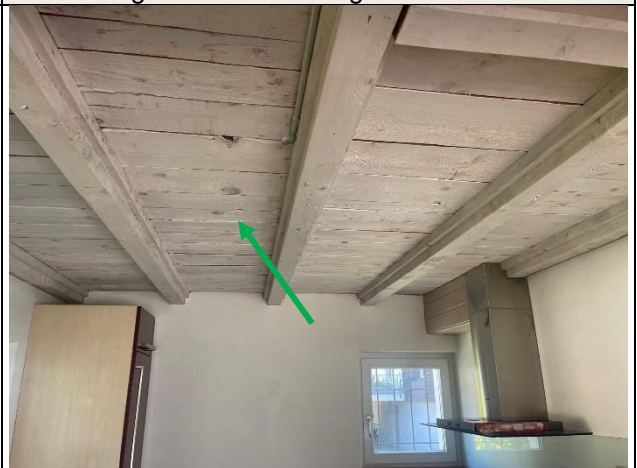
ID-10: Holzdecke
Standort: EG / Küche
Bemerkung: kein Schadstoffverdacht

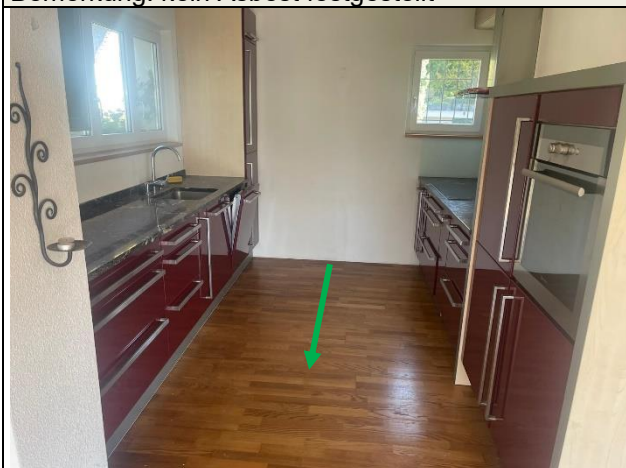
ID-11: Holzparkett
Standort: EG / Küche
Bemerkung: kein Schadstoffverdacht

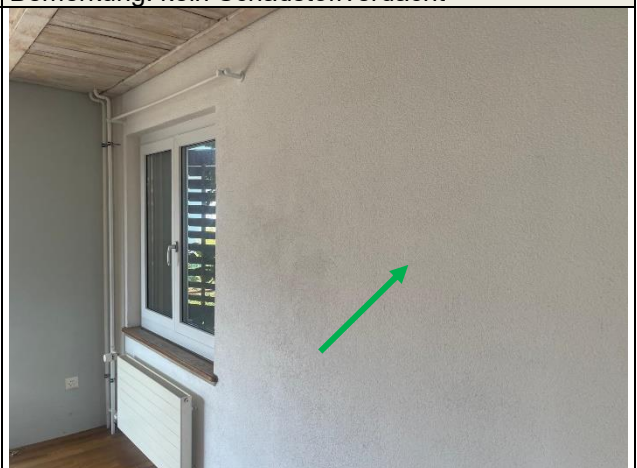
ID-12: Verputz Wand
Standort: EG / Zimmer
Bemerkung: kein Asbest festgestellt

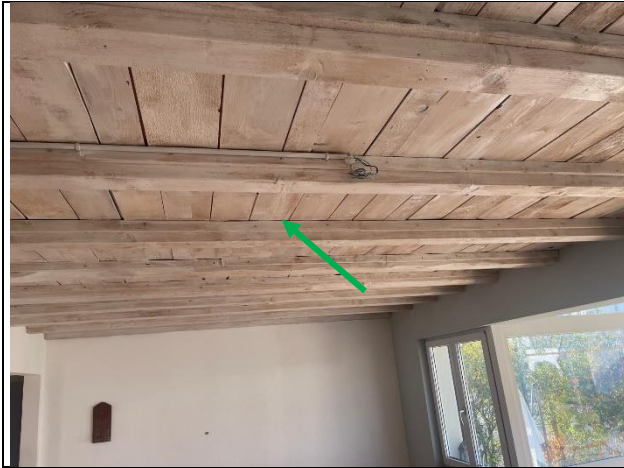
ID-13: Holzdecke
Standort: EG / Zimmer
Bemerkung: kein Schadstoffverdacht

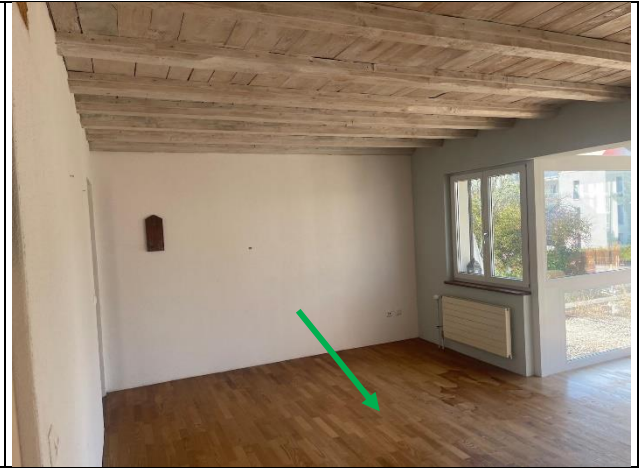
ID-14: Holzparkett
Standort: EG / Zimmer
Bemerkung: kein Schadstoffverdacht

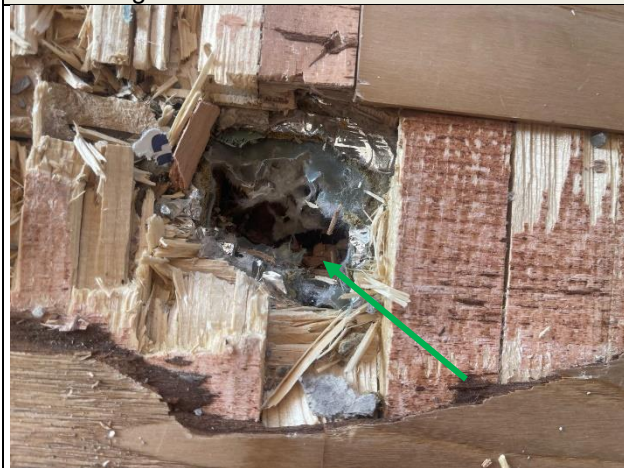
ID-15: Isolation
Standort: EG / Zimmer
Bemerkung: kein Asbest festgestellt

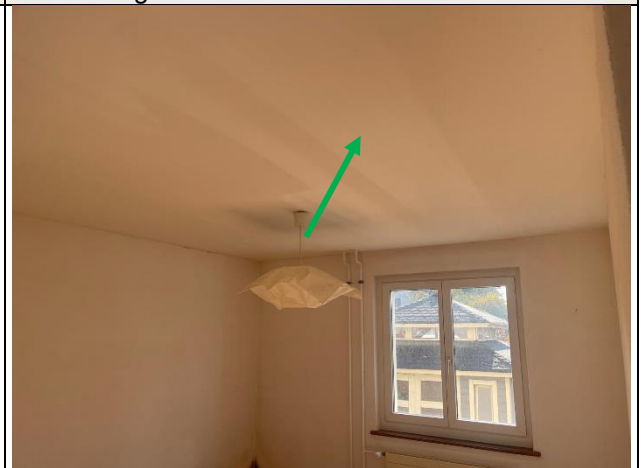
ID-16: Verputzt Decke
Standort: EG / Zimmer und Eingang
Bemerkung: kein Asbest festgestellt

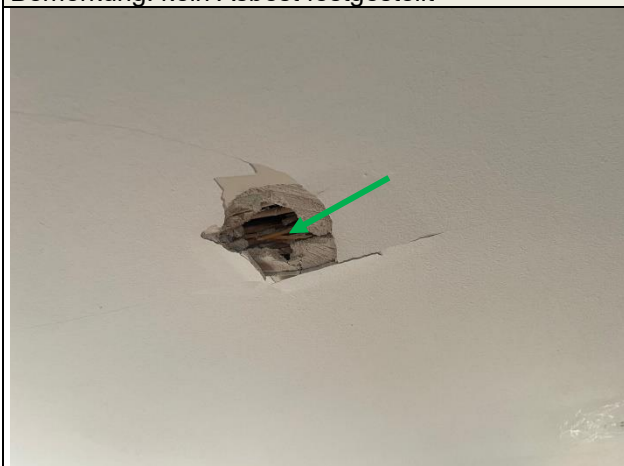
ID-17: Schilf an Decke
Standort: EG / Zimmer und Eingang
Bemerkung: kein Schadstoffverdacht

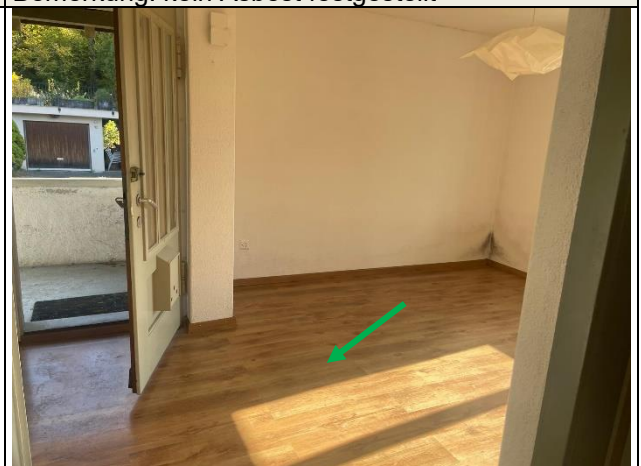
ID-18: Holzparkett
Standort: EG / Zimmer und Eingang
Bemerkung: kein Schadstoffverdacht

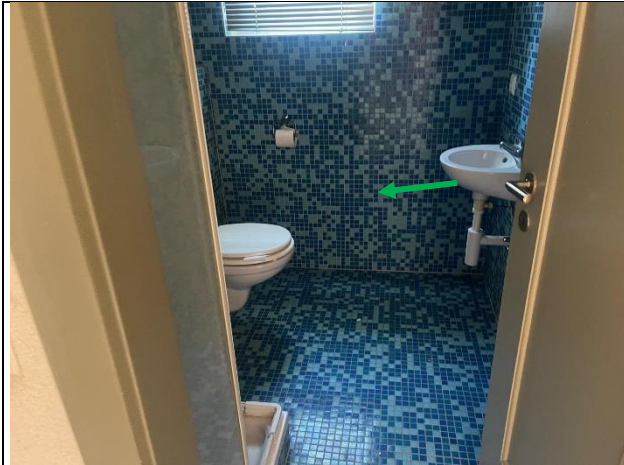
ID-28: Fliesenkleber Wand und Boden
Standort: EG / Bad
Bemerkung: kein Asbest festgestellt

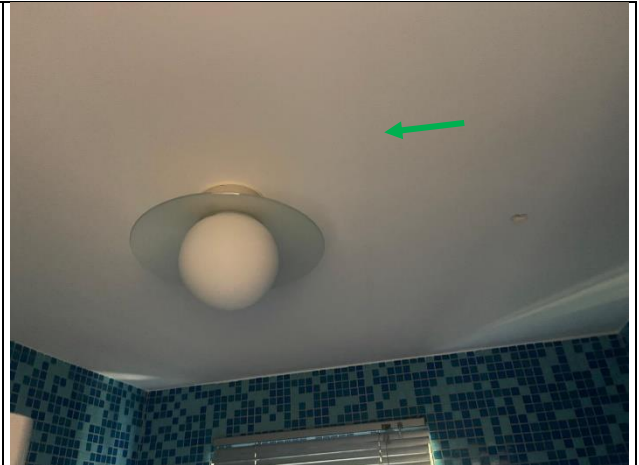
ID-29: Verputzt Decke
Standort: EG / Bad
Bemerkung: kein Asbest festgestellt

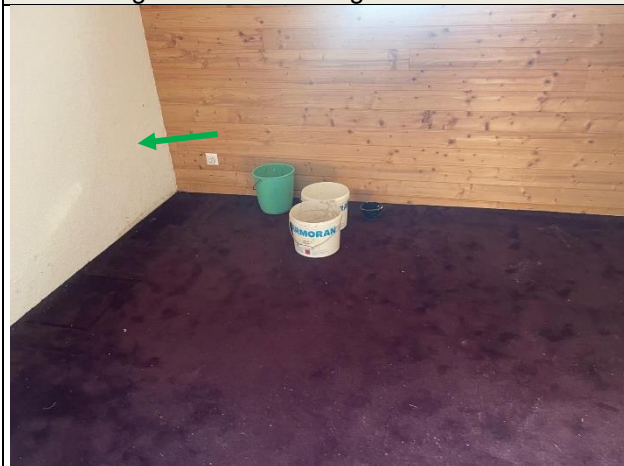
ID-21: Verputzt Wand
Standort: UG / Zimmer
Bemerkung: kein Asbest festgestellt

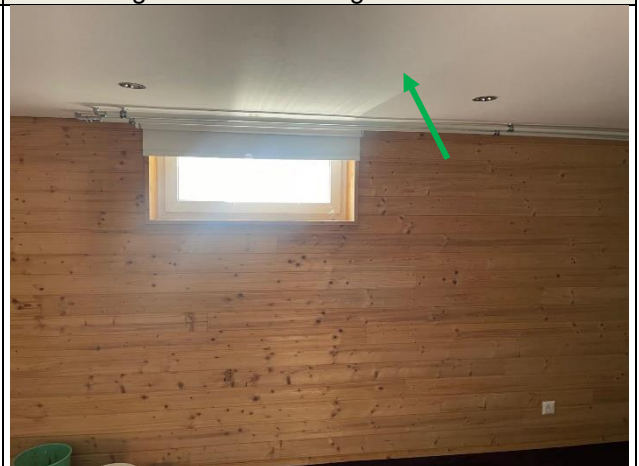
ID-22: Holzdecke
Standort: UG / Zimmer
Bemerkung: kein Schadstoffverdacht

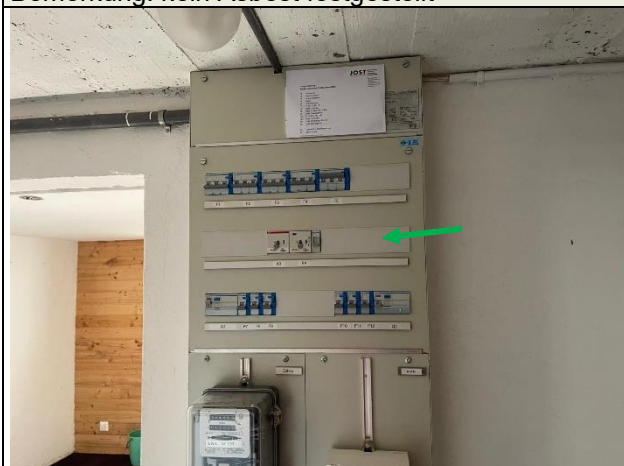
ID-25: Elektrotabelleau neu
Standort: UG / Heizungsraum
Bemerkung: kein Schadstoffverdacht

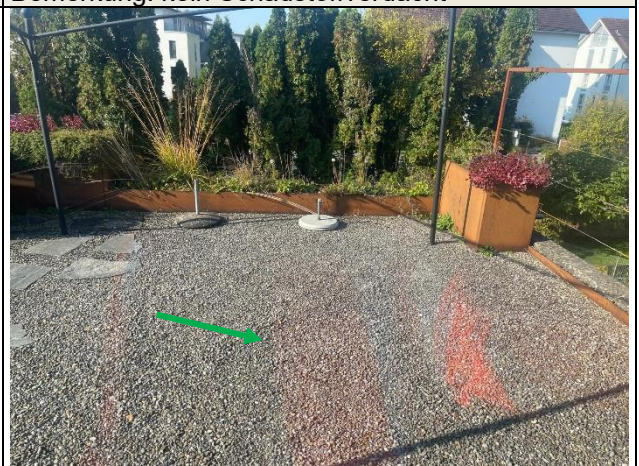
ID-26: Kies (< 100 m2)
Standort: UG / Heizungsraum
Bemerkung: kein Schadstoffverdacht

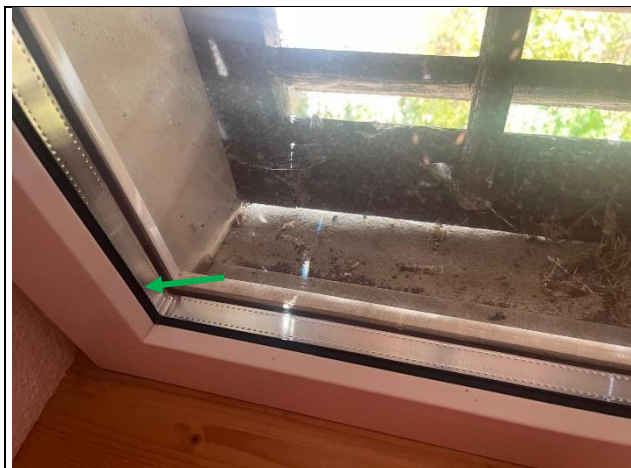
ID-19: Fenster neu mit Silikon
Standort: Aussen / Fassade
Bemerkung: kein Schadstoffverdacht

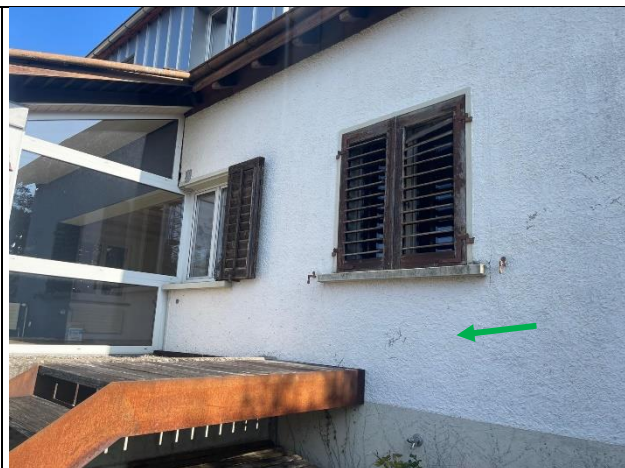
ID-30: Verputz
Standort: Aussen / Fassade
Bemerkung: kein Asbest festgestellt
