Laurenzenvorstadt 85 - 87, 5000 Aarau

Gebäudecheck vor Rückbau

Auftragsnummer: 26-1166

Datum: 12.06.2026

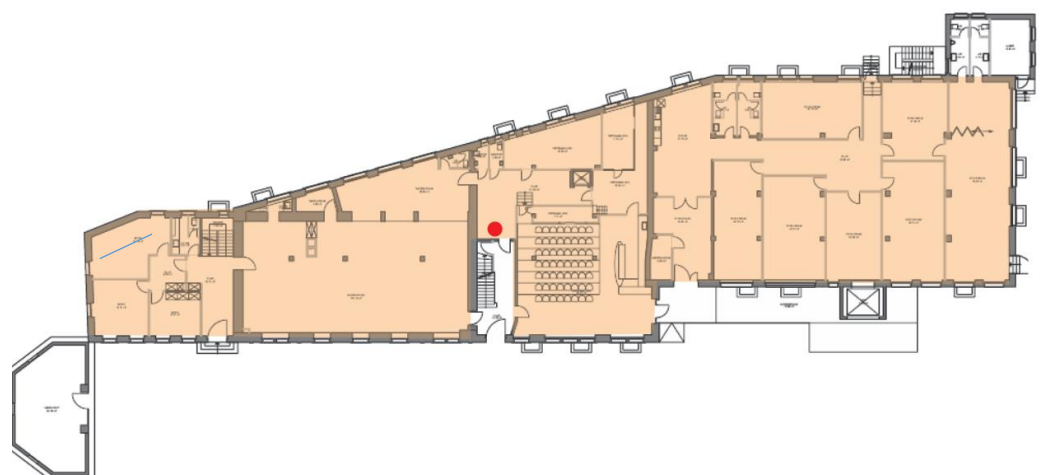
Der schwarze Unterlagsboden in Hausnummer 87 im EG hinter dem Kino wies einen auffälligen Geruch auf, weshalb er auf PAK, Asbest und langkettige Kohlenwasserstoffe (KW_{C10-C40}) Beilage 4 und 5 untersucht wurde. Er erwies sich als asbestfrei, ist jedoch mit knapp 62 mg/kg PAK und mit 4'000 mg/kg KW_{C10-C40} belastet und somit Typ E-Material Veva-Code 17 09 03 S. Es ist anzunehmen, dass das gesamte EG mit Ausnahme der Treppenhäuser mit dem gleichen Material ca. 3 cm und knapp 1'000 m² stark ausgebaut ist (ca. 60 t).

Abb. 1: Probenahmeort roter Punkt, mutmasslich belastete Fläche orange.

- ▶ Durch maschinelle Sondagen im Erdgeschoss Ausmass eingrenzen.

-	Gussasphalt im EG (Ausbau: Baumeister)	Im Umgang mit PAK-haltigen Baustoffen ist auf ausreichend PSA gemäss Suva-Factsheet Nr. 33106 [14] zu achten.	Deponie Typ E Veva-Code 17 09 03 S

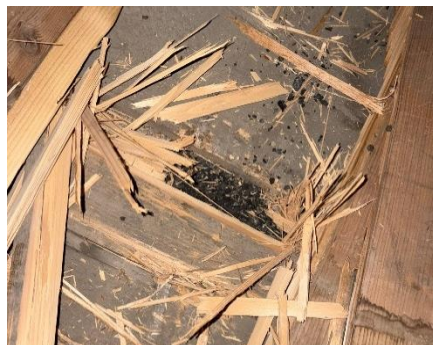
Im Boden des Estrichs von Hausnummer 87 wurde Schlacke gefunden, die Böden im EG sind mutmasslich massiv und unverfüllt. Es ist anzunehmen, dass die Böden in den beiden Obergeschossen mit Schlacke verfüllt sind. Die Schlacke wurde auf TOC400, Schwermetalle und PAK untersucht (Beilage 5). Wobei sich die Schlacke aufgrund des PAK-Gehalts als Typ E Material erwies. Es handelt sich um ca. 150 t.

Abb. 2: Im Boden vom Estrich in Hausnr. 87 fand sich Schlacke.

- ▶ Durch maschinelle Sondagen in allen Geschossen Ausmass eingrenzen.

-	Schlacke (Ausbau: Baumeister)	Im Umgang mit PAK-haltigen Baustoffen ist auf ausreichend PSA gemäss Suva-Factsheet Nr. 33106 [14] zu achten.	Deponie Typ E Veva-Code 17 09 03 S

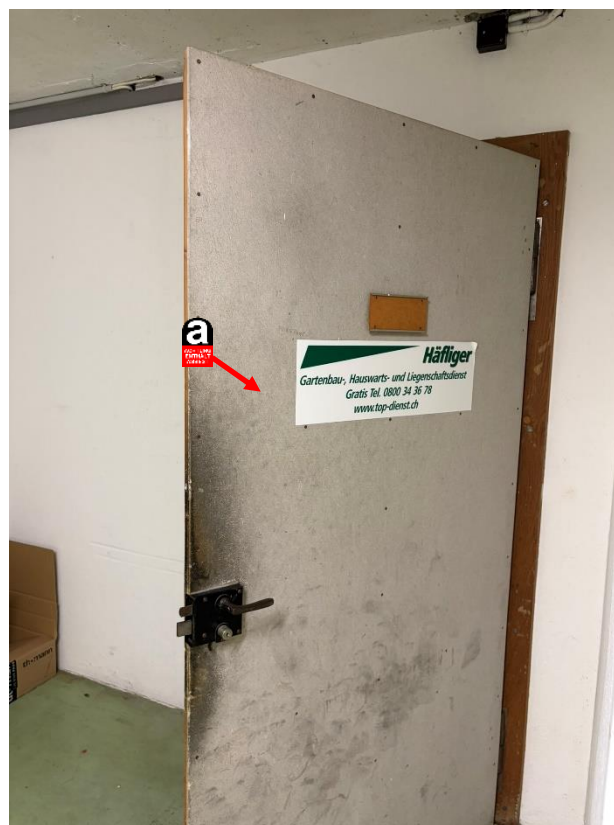
Standort-Nr. gem. Beilage 3	X2: Faserzementplatten an Türen
Geschoss	UG
Planbeilage	2
Raum	Div.
Lage des asbesthaltigen Materials im Raum	Tür
Diagnosemethode / Probe	Expertenurteil
Menge	ca. 5 Stk.
Schadstoff	Asbest fest gebunden
Massnahme zur Entfernung	Entfernung durch instruierte Baufachleute gemäss Suva-Merkblatt 84053 [12] resp. analog zu Suva-Factsheet 33031 [7]
Entsorgung	grössere Stücke: Deponie Typ B, VeVA-Code 17 06 98 Feinmaterial: Deponie Typ E, VeVA-Code 17 06 05 S

Abb. 3: Faserzementplatte an Tür.

Nr.	Bezeichnung / Beschrieb Bauteil	Methode zur Beseitigung ¹	VVEA-konforme Entsorgung [3]
X2	Faserzementplatten an Türen im UG	Entfernung durch instruierte Baufachleute gemäss Suva-Merkblatt 84053 [12] resp. analog zu Suva-Factsheet 33031 [7].	grössere Stücke: Deponie Typ B, VeVA-Code 17 06 98 Feinmaterial: Deponie Typ E, VeVA-Code 17 06 05 S
X3	Mehrere asbesthaltige Leichtbauplatten unter LSZ-Röhren	Entfernung durch einen Suva-anerkannten Asbestsanierer gemäss EKAS Kap. 7 [2].	Entsorgung auf einer Deponie Typ E, VeVA-Code: 17 06 05 S
X1	Elektrotabelleaus mit versteckter ALP	Demontage durch einen instruierten Elektriker, der die Suva-/VSEI-Asbest-Ausbildung „Asbest“ absolviert hat. Die Trennung der LAP vom Elektrotabelleau hat gemäss EKAS Kap 7.6 [2] durch einen Suva-anerkannten Asbestsanierer zu erfolgen.	Trennung und Entsorgung der verschiedenen Materialien durch Sanierer, Faserzement: Deponie Typ B, VeVA-Code 17 06 98 ALP: Deponie Typ E, VeVA-Code: 17 06 05 S

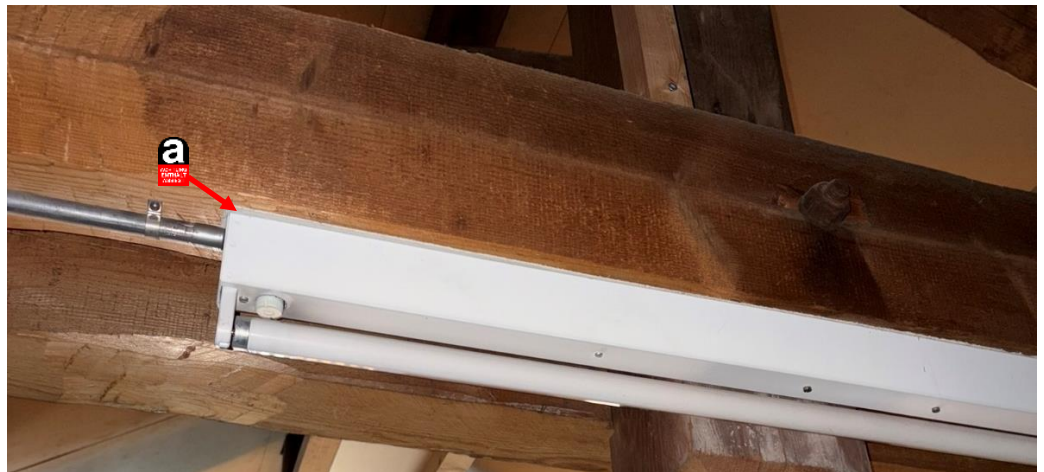
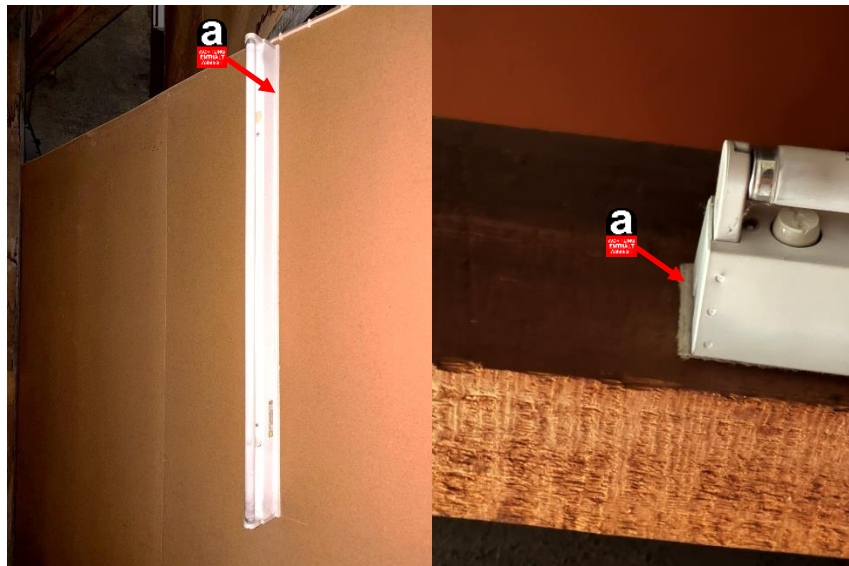
- ▶ **Asbestgewebe und Leichtbauplatten:** Die Heizungsanlage im UG von Nr. 85 ist nach 1990 ersetzt worden, es fanden sich keine Schnüre oder Asbestgewebe. Im Estrich von Hausnummer 87 fanden sich diverse asbesthaltige Leichtbauplatten zwischen Holz und den LSZ-Röhren.

Standort-Nr. gem. Beilage 3	X3: Asbesthaltige Leichtbauplatten grösser als 0.5 m²
Geschoss	Estrich Hausnummer 87
Planbeilage	2
Raum	Estrich
Lage des asbesthaltigen Materials im Raum	Dachbalken
Diagnosemethode / Probe	Expertenurteil
Menge	ca. 10 Stk.
Schadstoff	Asbest schwach gebunden
Massnahme zur Entfernung	Entfernung durch einen Suva-anerkannten Asbestsanierer gemäss E-KAS [2]
Entsorgung	Entsorgung auf einer Deponie Typ E, VeVA-Code: 17 06 05 S

Abb. 4, 5 und 6: LAPs.

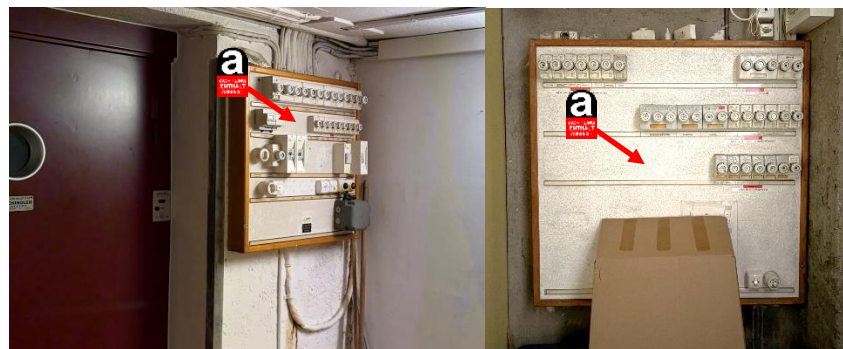
- ▶ **Elektrotaleaus:** Die Elektrotaleaus in Hausnummer 87 sind mehrheitlich neueren Datums, ebenso die Elektroverteilung im Technikraum. Jedoch sind im Heizungsraum von Nr. 85 und im 2.OG von Nr. 87 zwei alte Elektrotaleaus aus asbesthaltigem Faserzement und mit versteckten asbesthaltigen Leichtbauplatten vorhanden.

Standort-Nr. gem. Beilage 3	X1: Elektrotabelleau mit versteckter ALP (bis 0.5 m²)
Geschoss	2.OG (Hausnr. 87) und UG (Hausnr. 85)
Planbeilage	2
Raum	Heizungsraum und Gang
Lage des asbesthaltigen Materials im Raum	Wand
Diagnosemethode / Probe	Expertenurteil
Menge	2 x ca. 1 m ²
Schadstoff	Asbest schwach gebunden
Massnahme zur Entfernung	Demontage durch einen instruierten Elektriker, der die Suva-/VSEI-Asbest-Ausbildung „Asbest“ absolviert hat. Die Trennung der LAP vom Elektrotabelleau hat gemäss EKAS Kap 7.6 [2] durch einen Suva-anerkannten Asbestsanierer zu erfolgen.
Entsorgung	Trennung und Entsorgung der verschiedenen Materialien durch Sanierer, Faserzement: Deponie Typ B, VeVA-Code 17 06 98, ALP: Deponie Typ E, VeVA-Code: 17 06 05 S

Abb. 7 und 8: Elektrotabelleaus mit versteckten ALP.

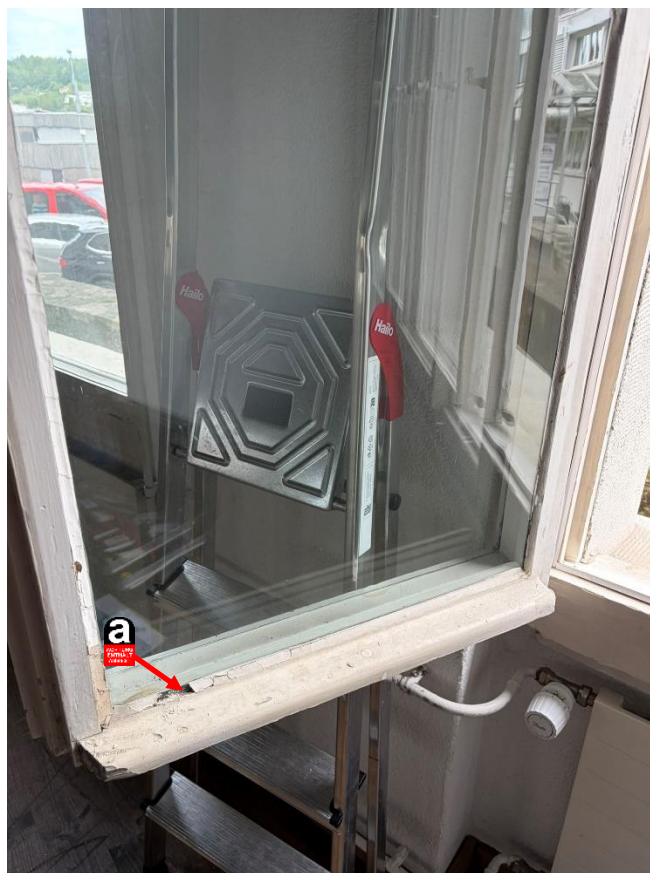
- ▶ **Fensterkitt:** Nahezu im gesamten Gebäude befinden sich optisch baugleiche alte Fenster, deren Kitt in den leerstehenden Räumen links neben dem Kino beprobt wurde und sich als asbesthaltig erwies.

Standort-Nr. gem. Beilage 3	19: Fenster mit asbesthaltigem Kitt
Geschoss	Alle
Planbeilage	2
Raum	Alle
Lage des asbesthaltigen Materials im Raum	Wand
Diagnosemethode / Probe	P_19: EGzwFe
Menge	Ca. 150 Fenster
Schadstoff	Asbest fest gebunden
Massnahme zur Entfernung	Demontage der Fenster und Ausglasen im Freien durch instruierte Baufachleute gemäss Suva-Factsheet 33043 [10]
Entsorgung	Kitt ist komplett vom Fensterrahmen zu trennen und doppelt verpackt in Säcken auf einer Deponie Typ E zu entsorgen, VeVA-Code 17 06 05 S

Abb. 9: Fenster mit asbesthaltigem Kitt.

19	Fenster mit asbesthaltigem Kitt	Demontage der Fenster und Ausglasen im Freien durch instruierte Baufachleute gemäss Suva-Factsheet 33043 [10].	Kitt ist komplett vom Fensterrahmen zu trennen und doppelt verpackt in Säcken auf einer Deponie Typ E zu entsorgen VeVA-Code 17 06 05 S
31	asbesthaltiger Putz	Entfernung durch Suva-anerkannten Asbestsanierer gemäss EKAS Kap. 7 [2].	Entsorgung durch Sanierer auf einer Deponie Typ E, VeVA-Code 17 06 05 S

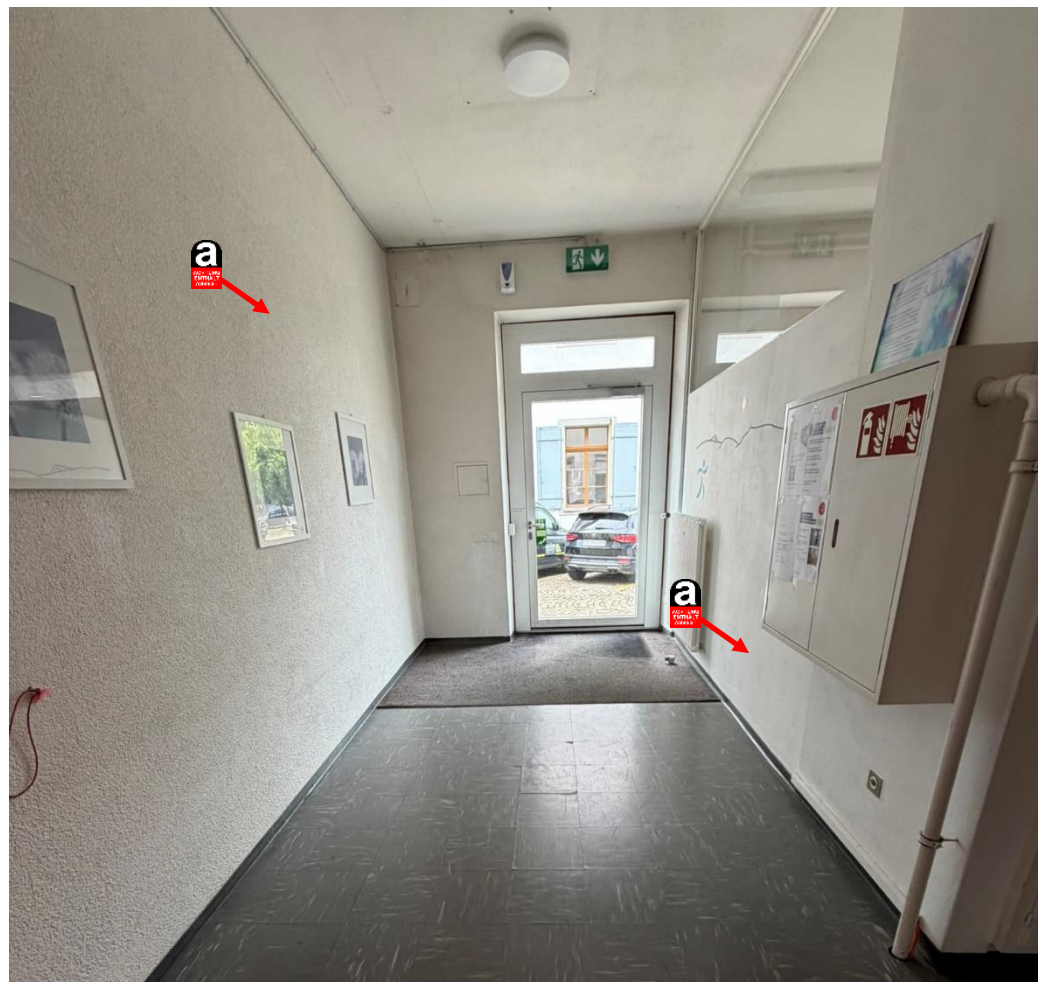
- ▶ **Spritzasbest:** Es fanden sich keinerlei Hinweise für eine Anwendung von Spritzasbest.
- ▶ **Verputz:** Im Treppenhaus von Hausnummer 85 fand sich asbesthaltiger Verputz im Treppenhaus, dabei wurde Wand- und Deckenputz in einer Mischprobe untersucht. Alle übrigen Verputzproben im Dachgeschoss derselben Hausnummer sowie im Treppenhaus von Nr. 87 erwiesen sich als asbestfrei.

Standort-Nr. gem. Beilage 3	39: Asbesthaltiger Putz
Geschoss	EG-2.0G
Planbeilage	2
Raum	Treppenhaus Nr. 85
Lage des asbesthaltigen Materials im Raum	Wand / Decke
Diagnosemethode / Probe	P_31: EGliTrWaMi
Menge	ca. 200 m ²
Schadstoff	Asbest fest gebunden
Massnahme zur Entfernung	Entfernung durch Suva-anerkannten Asbestsanierer gemäss EKAS [2]
Entsorgung	Entsorgung durch Sanierer auf einer Deponie Typ E, VeVA-Code 17 06 05 5

Abb. 10: Asbesthaltiger Putz

- ▶ Nicht begangene Flächen begehen und Nachbeprobung abweichender Baustoffe,
- ▶ Nachbeprobung von Verputz im Treppenhaus von Hausnummer 85 nach Geschoss, Decken, Wände sowie Grund- und Deckputz.
