Aarau, 8. März 2010  
GV 2010 - 2013 /30

## **Bericht und Antrag an den Einwohnerrat**

### **Umbau 3. Untergeschoss und Sanierung 2. Untergeschoss Rathaus Nord, Baukredit**

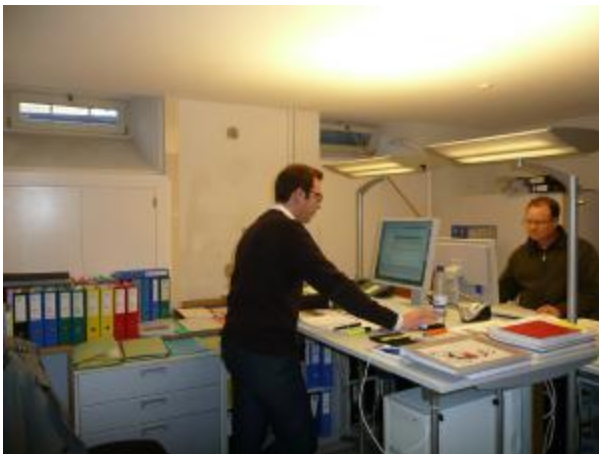
Abb. 1 Arbeitsplatzsituation im 2. UG

Aufgrund der geschilderten unzumutbaren Situation und in Anbetracht, dass alle Arbeitsplätze im 2. und 3. Untergeschoss mehr oder weniger durch Radon belastet und schlecht belüftbar sind, besteht dringender Handlungsbedarf.

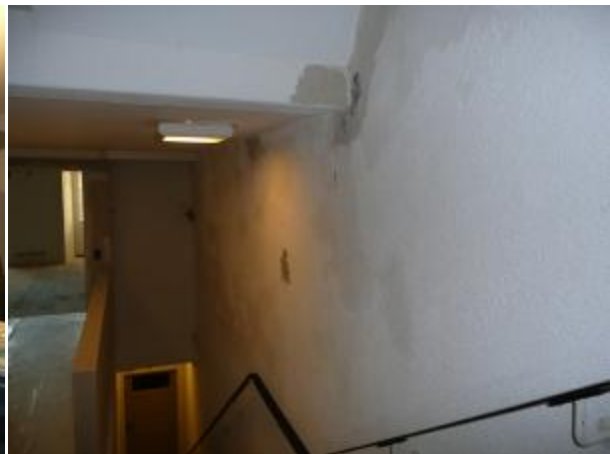
Im Zuge der Sanierungsabklärungen für Radon traten an der Aussenwand im 2. Untergeschoss verdeckte Feuchtigkeitsschäden und Schimmelbefall zu Tage, wodurch diese Wand ebenfalls saniert werden muss.

Abb. 2: Feuchtigkeitsschäden Treppenhaus 2. UG – 3. UG

- Abdichten der Aussenwände im Erdreich gegen Feuchtigkeit (Bereich Treppenabgang),
- Einbauen einer kontrollierten Raumentlüftung im 2. und 3. Untergeschoss (Radonsanierung),
- Einbau einer belüfteten Vorsatzschale gegen die Aussenwand im Erdreich (Radonsanierung).
