## Fließgewässer, Stillgewässer

| Objekt-Nr.: A_GEWO1 | Ort/Flurname: <i>Weiher Hungerberg</i> |
| Datum: 05.06.2023 | Bearbeiter/in: T. Liechti |

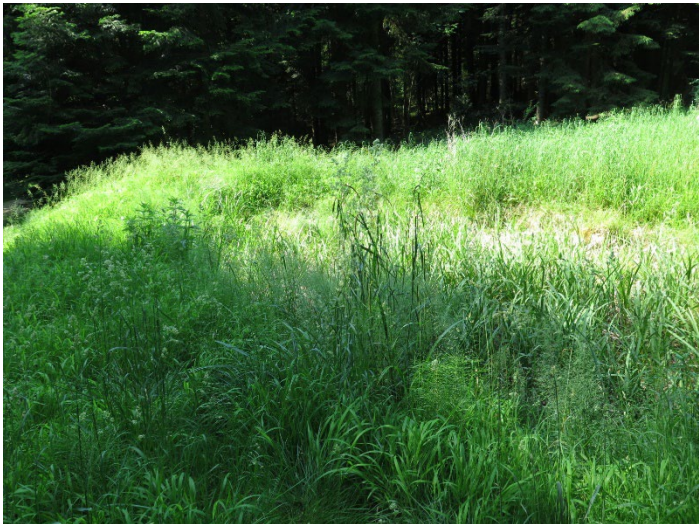
| <b>Präzisierung:</b> Weiher ist undicht und muss mit Folie saniert werden. | | | | |

| Objekt-Nr.: A_GEW01 | Ort/Flurname: <i>Weiher Hungerberg</i> |
|---|---|
| | <p><b>Abb. 1.</b> Der Weiher ist undicht und überwachsen.</p> |

| <b>Ideen für grössere Eingriffe: Chancen / Risiken:</b><br>Weiher ist undicht und muss mit Folie saniert werden. | | |

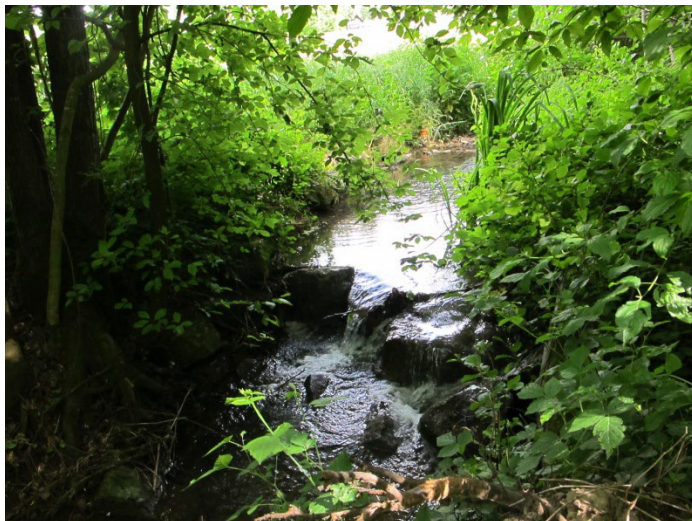
**Abb. 2.** Abschnitt B: Grössere Schwelle, die den Bach zurückstaut.

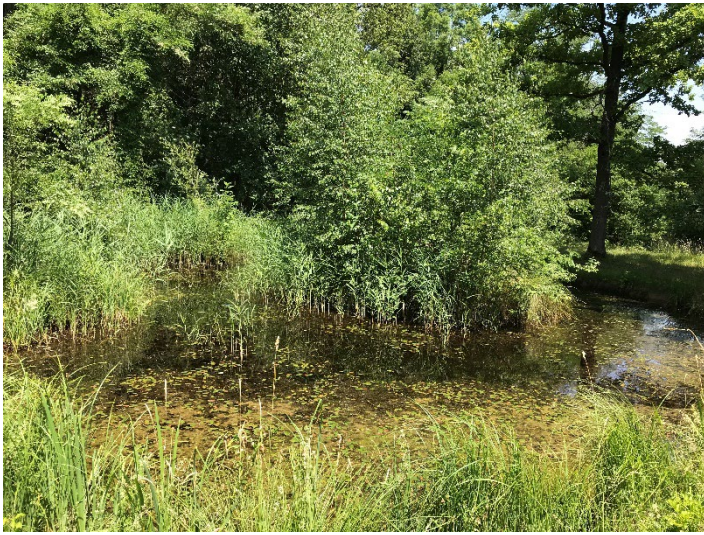
| Objekt-Nr.: A_GEW05 | Ort/Flurname: <i>Weiher Zurlindeninsel-West</i> |
|---|---|
| | <p><b>Abb. 1.</b> Alter Weiher mit Inselchen (südlich), auf dem die Gehölze eine Höhe erreicht haben, mit der sie beträchtlich Schatten werfen.</p> |

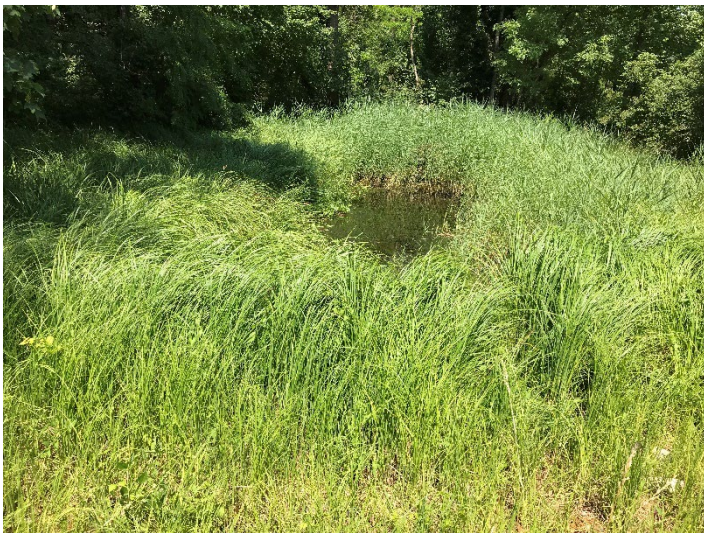
| Objekt-Nr.: A_GEW05 | Ort/Flurname: <i>Weiher Zurlindeninsel-West</i> |
|---|---|
| | <p><b>Abb. 3.</b> Neuerer Weiher (nördlich); die Grossseggen am Ufer wachsen ein und führen mittelfristig zur Verlandung</p> |

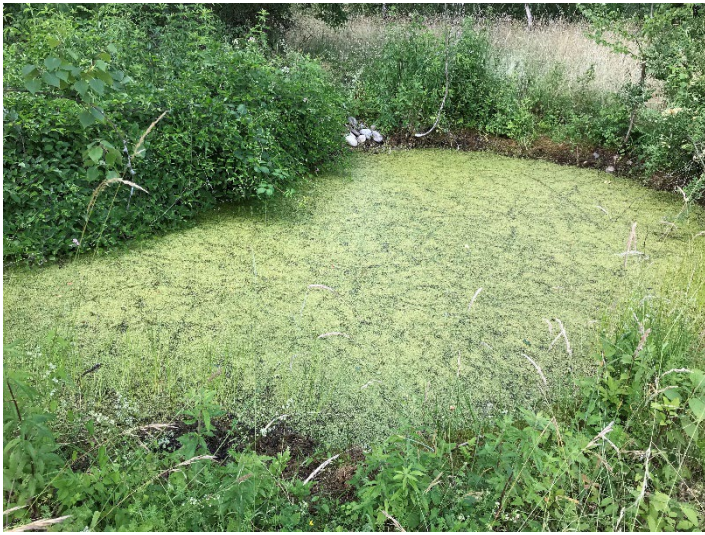
| Objekt-Nr.: A_GEW06 | Ort/Flurname: <i>Kleine Weiher Zurlindeninsel</i> |
|---|---|
| | <p><b>Abb. 1.</b> Flacher Weiher, der durch die Hecke immer stärker beschattet wird. Die Teichlinse nimmt die Wasseroberfläche komplett ein.</p> |

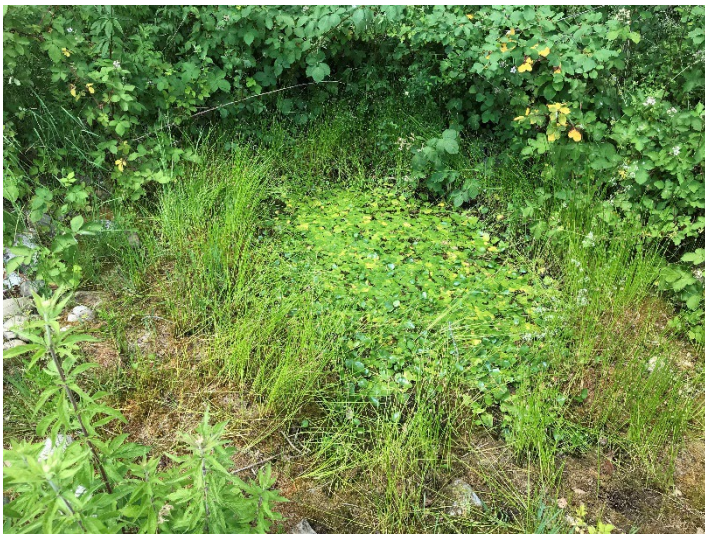
| Objekt-Nr.: A_GEW06 | Ort/Flurname: <i>Kleine Weiher Zurlindeninsel</i> |
|---|---|
| | <p><b>Abb. 2.</b> Zweiter kleiner Weiher stark mit Teichenzian überwachsen und von Gebüsch bedrängt.</p> |

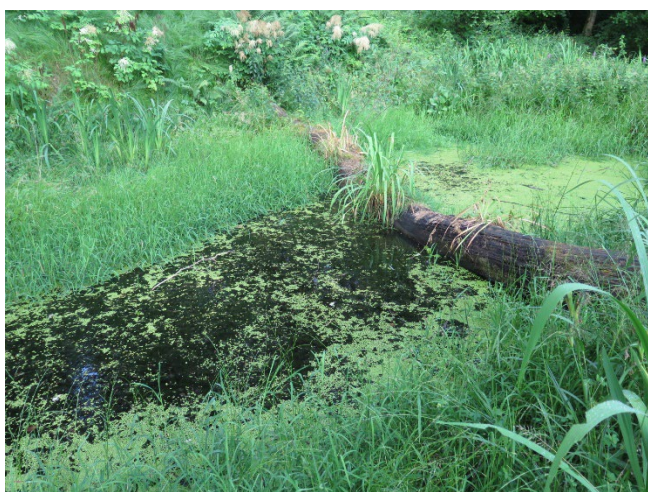
**Abb. 3.** Kleine Wasserlinsen bedecken einen grossen Anteil der Wasseroberfläche.

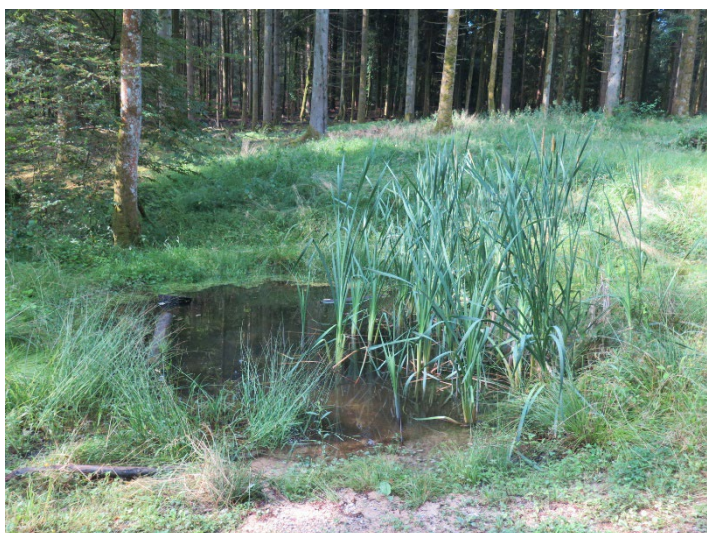
**Abb. 2.** Rohrkolben können sich stark ausbreiten und müssen jährlich stark dezimiert werden.

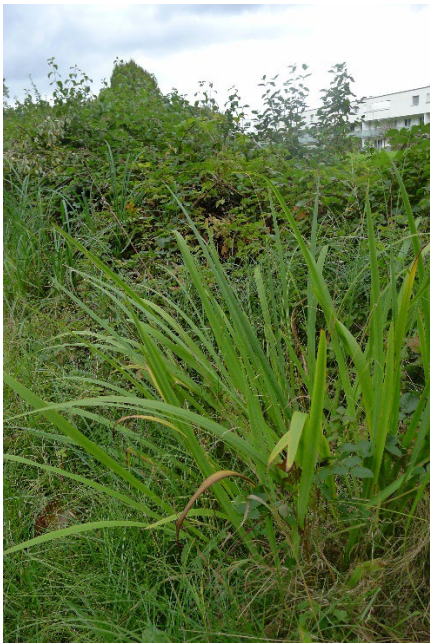
| Objekt-Nr.: A_GEW09 | Ort/Flurname: <i>Brunnstube (Gönert)</i> |
|---|---|
| | <p><b>Abb. 3.</b> In der neu gepflanzten Hecke überwuchern Brombeeren bereits einen Holzhaufen. Diese sollten bekämpft werden.</p> |

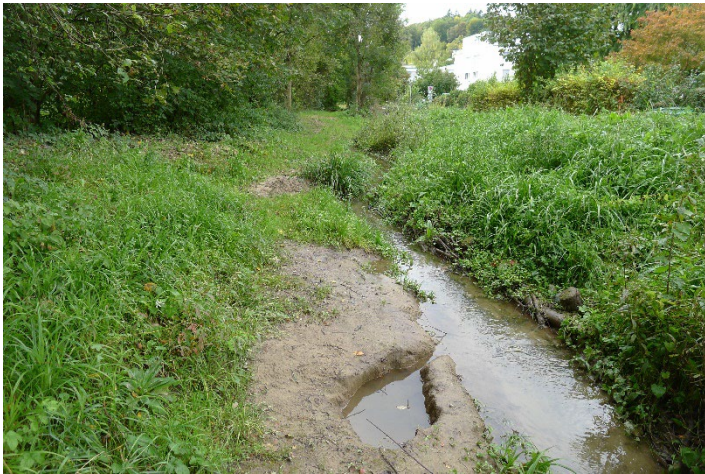
| Objekt-Nr.: A_GEW10 | Ort/Flurname: Rombachbächli |
|---|---|
| | <p><b>Abb. 1.</b> Bei der Sohlabenkung im Sommer 2024 im Rahmen eines Hochwasserschutzesprojekts wurde neben Wasserpflanzen teilweise auch die Ufervegetation entfernt und/oder Faschinen eingebaut.</p> |

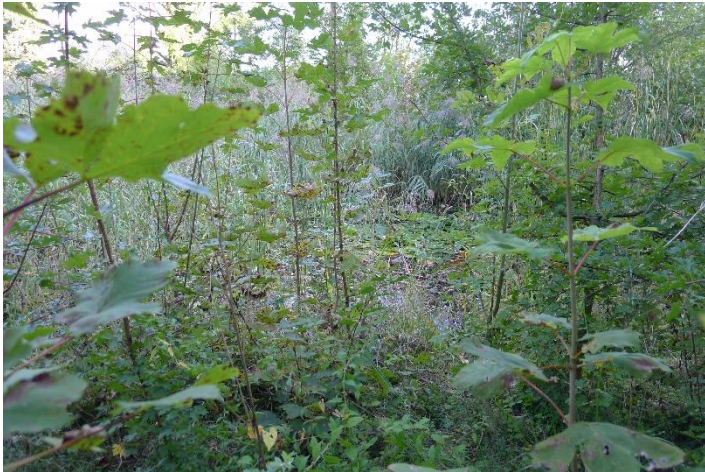
| Objekt-Nr.: A_GEW11 | Ort/Flurname: <i>Weiher Telli, Familienzentrum</i> |
|---|---|
| | <p><b>Abb. 2.</b> Schilf und Gehölzschösslinge sind inzwischen eingewachsen und verhindern nicht nur den Blick auf den Weiher sondern beschatten ihn zunehmend, was Wasser- und Uferpflanzen verdrängt.</p> |

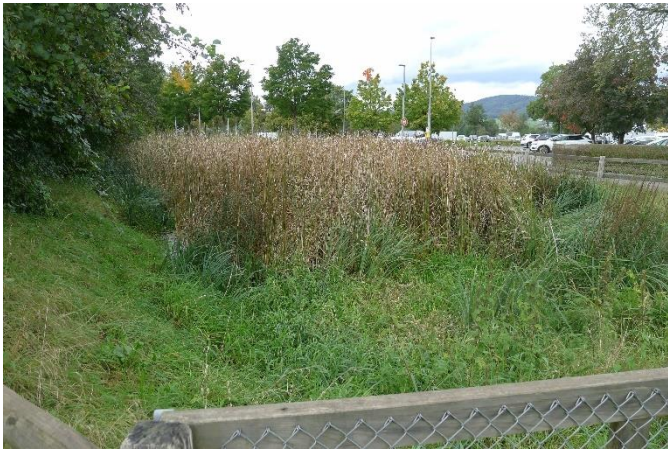
| Objekt-Nr.: A_GEW14 | Ort/Flurname: <i>Weiher Pfauenischlag</i> |
|---|---|
| | <p><b>Abb. 1.</b> Der östliche Teil des Weihers ist fast ganz mit Schmalblättrigem Rohrkolben ausgefüllt, einer potentiell gefährdeten Art, die im Kanton Aargau geschützt ist. Die Herkunft dieses Vorkommens ist unbekannt, eine Ansiedlung mit Pflanzen aus dem Gartenfachhandel ist denkbar.</p> |

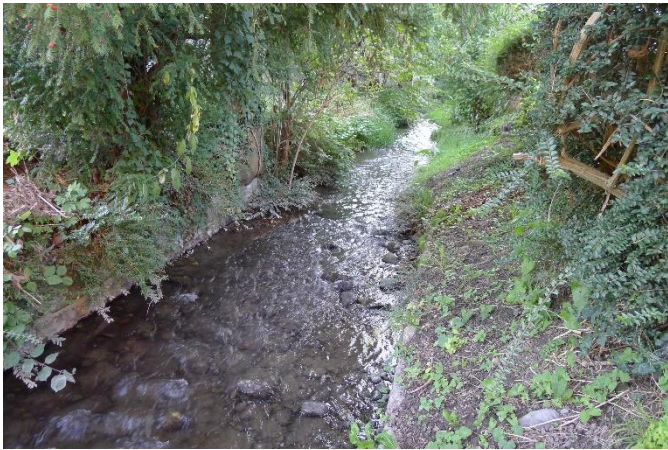
| Objekt-Nr.: A_GEW17 | Ort/Flurname: Sengelbach |
|---|---|
| | <p><b>Abb. 1.</b> Vor dem Girixweg verläuft der Sengelbach zwischen Privatparzellen und hat nur wenig Platz. Teilweise finden sich Neophyten nahe am Bach.</p> |

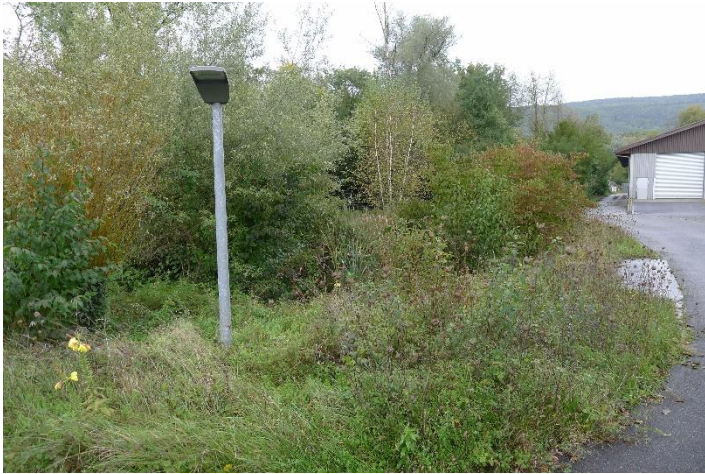
| Objekt-Nr.: A_GEW18 | Ort/Flurname: ARA-Weiher |
|---|---|
| | <p><b>Abb. 2.</b> Die Gehölze haben sich stark entwickelt und beschatten das Gewässer zunehmend. Die Kopfweiden sollten regelmässig gepflegt und die Roten Hartriegel teilweise bis auf Kniehöhe zurückgeschnitten und ihre Wurzelbrut möglichst ausgestockt werden. Auf der Kiesfläche finden Insekten dank spätblühenden Pflanzen wie Wilde Möhre oder Dost ein interessantes Nahrungsangebot.</p> |

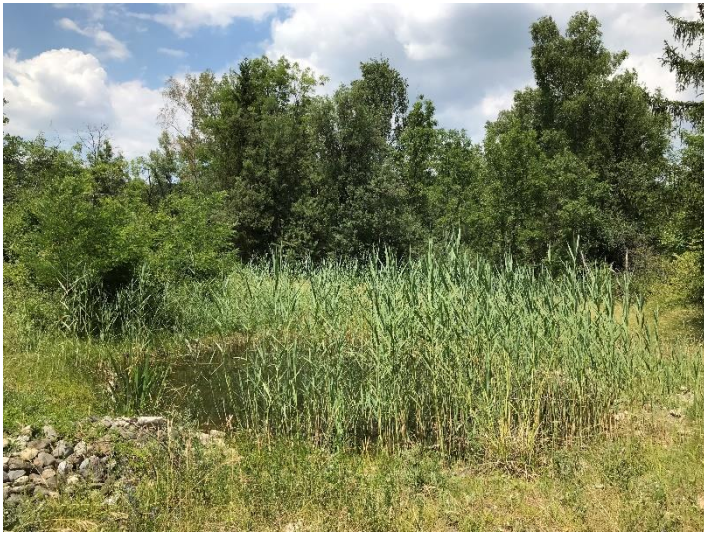
| Objekt-Nr.: A_GEW19 | Ort/Flurname: <i>Kiesweiher, Zurlindeninsel</i> |
|---|---|
| | <p><b>Abb. 1.</b> Aspekt des Weihers mit kiesigem Untergrund im Juni 2023. Schilf hat sich etabliert und muss mittels jährlicher Mahd in Schach gehalten werden.</p> |

| <b>Bemerkungen:</b> <i>jährlicher Schilfschnitt im Herbst, wenn möglich unter Wasser, ¾ des Schilfs; aufkommende Weiden im Uferbereich jäten</i><br><i>bez. Amphibien s. auch: P. Jean-Richard (2022): Amphibienerfassung Zurlindeninsel, Aarau</i> | | |

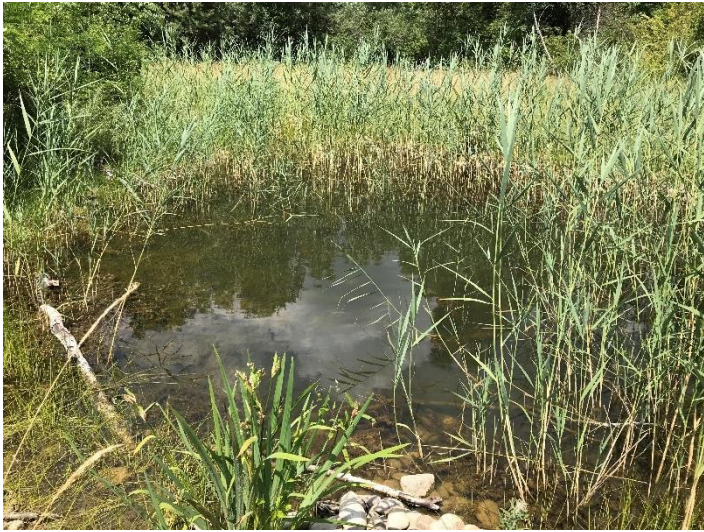
| Objekt-Nr.: A_GEW19 | Ort/Flurname: <i>Kiesweiher, Zurlindeninsel</i> |
|---|---|
| | <p><b>Abb. 2.</b> Ohne jährlichen Schnitt würde das Schilf das Gewässer in wenigen Jahren zu stark abdunkeln.</p> |

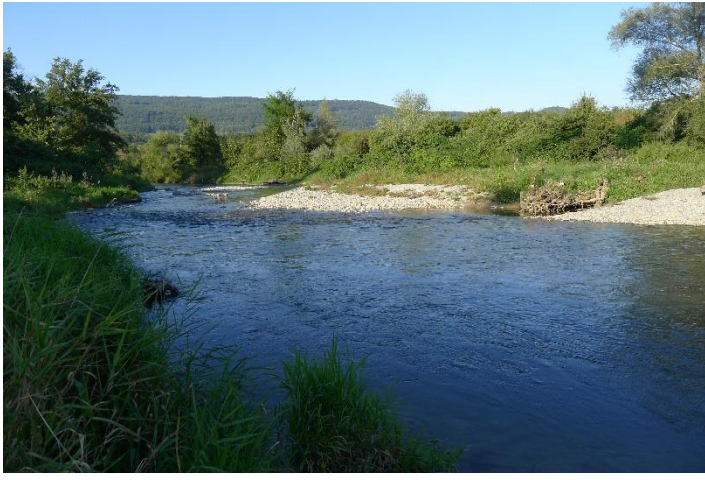
| <b>Bemerkungen:</b> <i>Betretverbot der Kiesbänke/des Ufers in April und Mai gemäss Informationstafel. Bei der linksufrigen Kiesfläche auf Höhe ARA fehlt eine solche Informationstafel, obwohl sich dort ebenfalls regelmässig Menschen aufhalten. Springkraut auf Uferböschung, diese ist jedoch grösstenteils von Armenischen Brombeere überwuchert, was die Bekämpfung des Springkrauts massiv erschwert.</i> | | | | |

| Objekt-Nr.: A_GEW21 | Ort/Flurname: Suhre Mündung, Laichplatz |
|---|---|
| | <p><b>Abb. 3.</b> Mit Baumbuhnen und Kiesbänken strukturierter und verbreiteter Abschnitt auf Höhe ARA. Bei der dortigen Kiesfläche am linken Ufer, die von Erholungssuchenden genutzt wird, fehlt eine Informationstafel mit dem Betretverbot.</p> |
