## Fließgewässer, Stillgewässer

| Objekt-Nr.: RO_GEW02 | Ort/Flurname: Bibersteiner Giessen |
| Datum: 06.09.2024 | Bearbeiter/in: D. Steták |

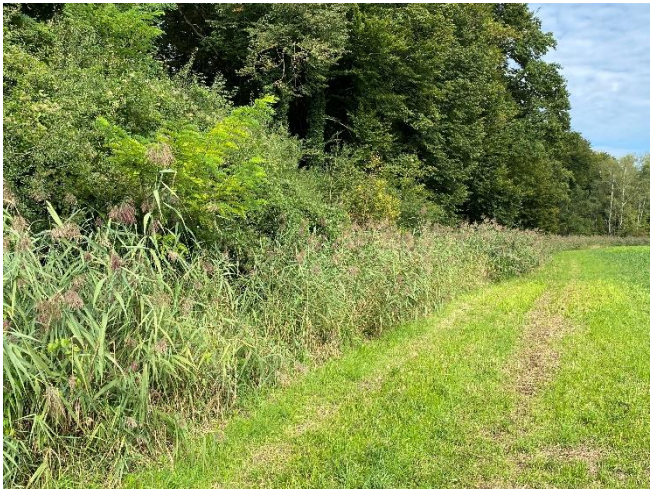
| <b>Präzisierung:</b> <i>Verlandung, Schatten; invasive Neophyten (Drüsiges Springkraut, Armenische Brombeere, Goldruten); Zu geringer Pufferstreifen, Gefährdung: Nährstoffeintrag</i> | | | | | |

| Objekt-Nr.: RO_GEW02 | Ort/Flurname: <i>Bibersteiner Giessen</i> |
|---|---|
| | <p><b>Abb. 1.</b> Kanalartiger Giessen entlang des Wald-<br/>randes mit schmalem Pufferstreifen zum Land-<br/>wirtschaftsland.</p> |

| <input type="checkbox"/> Pflegekonzept erstellen | <input checked="" type="checkbox"/> Teilweise Gehölze entfernen | | <input type="checkbox"/> Gehölze pflanzen | | |
| <input type="checkbox"/> Böschungen/ Ufervegetation intensiver pflegen | <input type="checkbox"/> Böschungen/ Ufervegetation extensiver pflegen | <input checked="" type="checkbox"/> punktuell revitalisieren ( <i>Buchten</i> ) | | | |
| <input type="checkbox"/> gesamte Renaturierung | <input checked="" type="checkbox"/> Entschlammern, ausbaggern | | <input type="checkbox"/> Wasserregime verbessern | | |

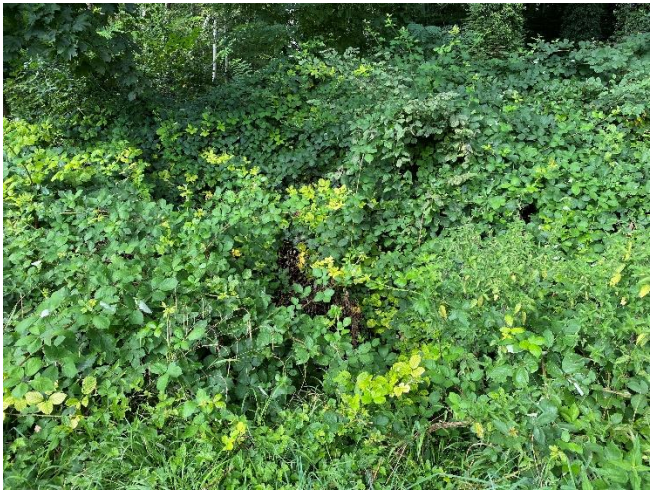
| Objekt-Nr.: RO_GEW02 | Ort/Flurname: <i>Bibersteiner Giessen</i> |
|---|---|
| | <p><b>Abb. 2.</b> Giessen sehr stark zugewachsen (im Bild<br/>mit Brombeeren).</p> |

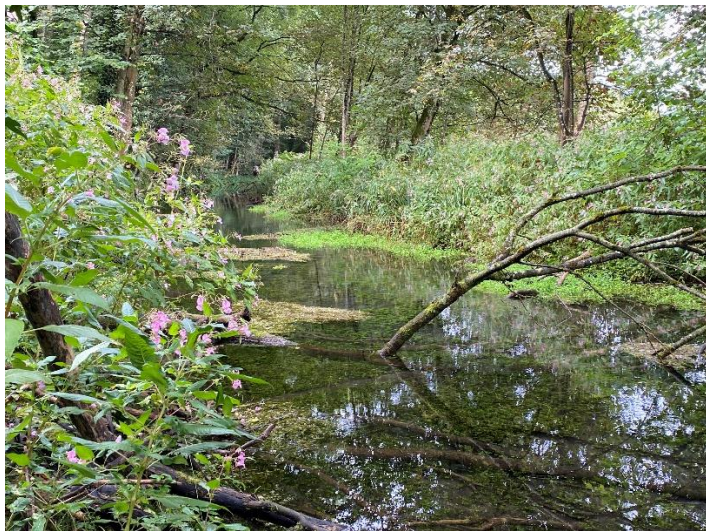
| <b>Präzisierung:</b> <i>Grosse Neophytenbestände</i> | | | | |

**Abb. 5.** Grosser Bestand des Drüsigen Springkrautes am Ufer.

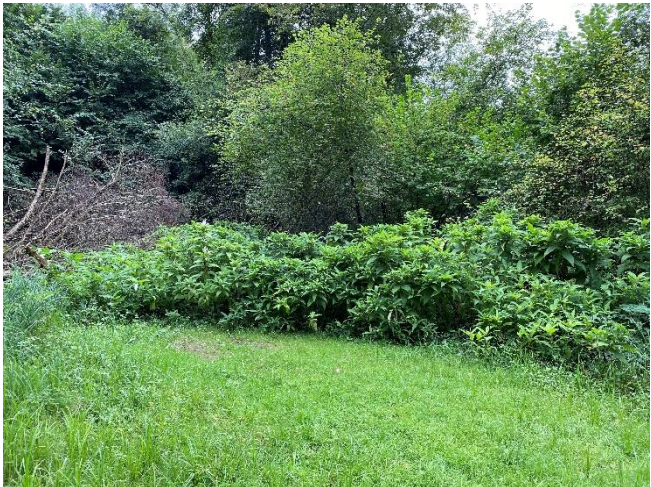
| Objekt-Nr.: RO_GEW04 | Ort/Flurname: <i>Brunnbach, Schürmatt, Zweits Bächli</i> |
|---|---|
| | <p><b>Abb. 3.</b> Grosser Knöterichbestand in der Gabelung der Gewässer A und C.</p> |

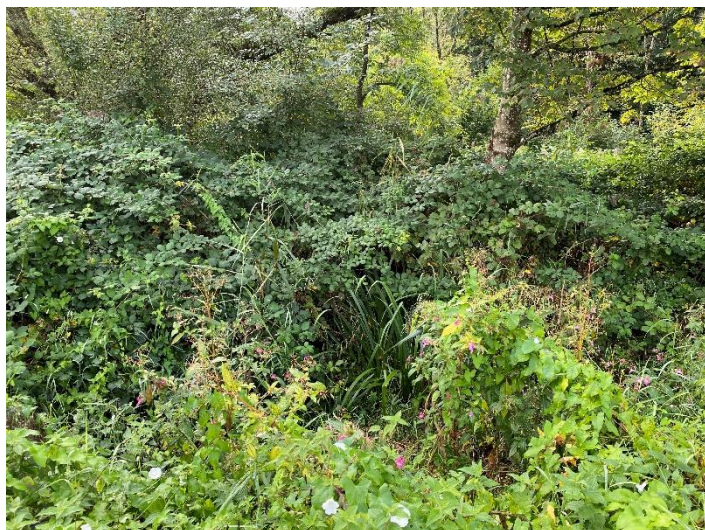
**Abb. 1.** Die Strecke oberhalb des Stauwehrs ist schmal und u.a. von Armenischen Brombeeren und Drüsigem Springkraut zugewachsen.

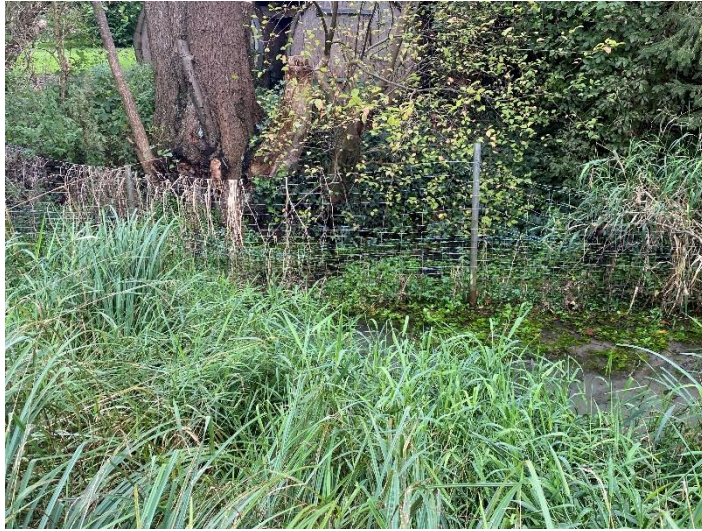
**Abb. 3.** Garten an der Bibersteinerstrasse, der bis an den Giessen reicht.

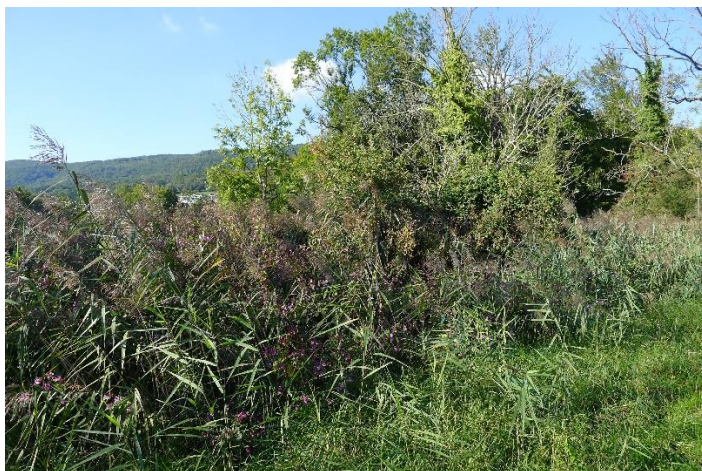
**Abb. 5.** Neophyten (Drüsiges Springkraut) im Schilf am Ufer.

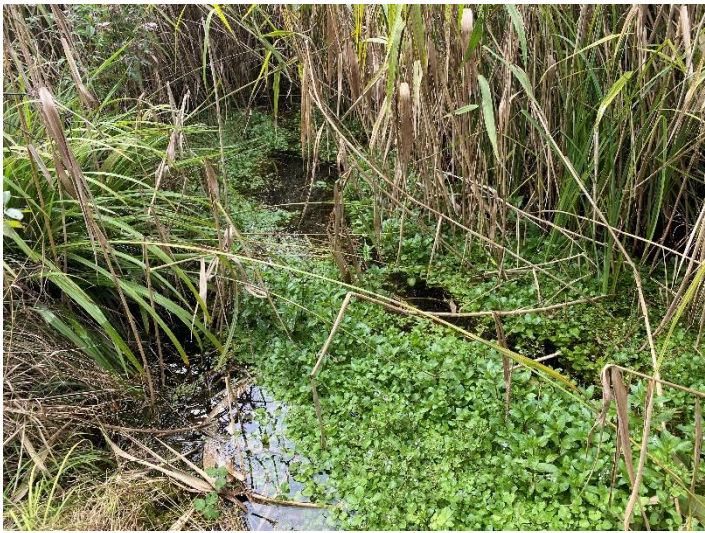
| Objekt-Nr.: RO_GEW06 | Ort/Flurname: Haupt-Giessen |
|---|---|
| | <p><b>Abb. 1.</b> Der früher stark aufgeweiteter oberster Abschnitt ist vom Schilf stark zugewachsen.</p> |

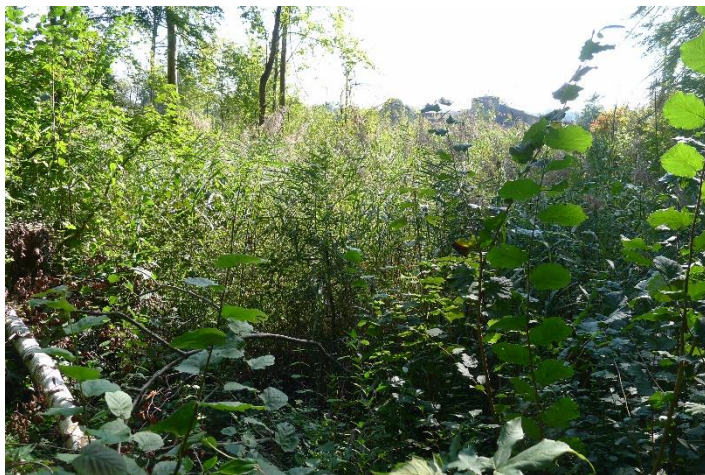
**Abb. 2.** Das Gewässer ist verschilft und teilweise wachsen Gehölze ein.

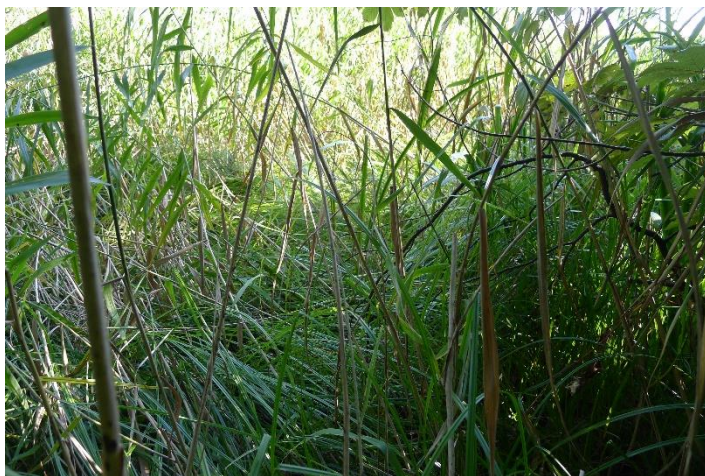
**Abb. 3.** Offene Wasserflächen sind nicht mehr zu finden.

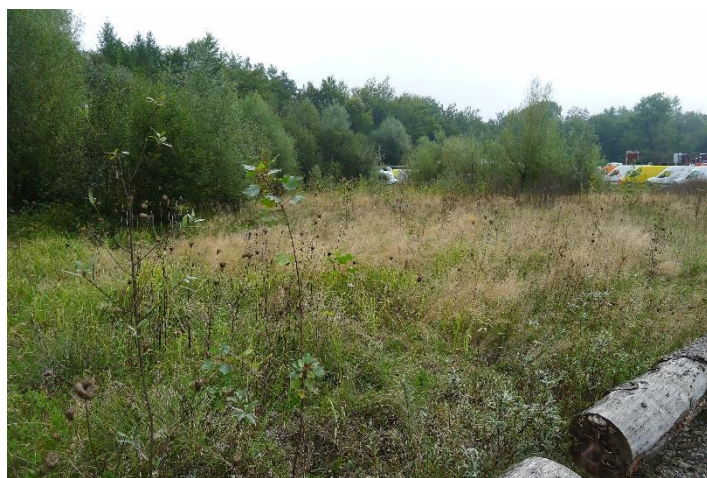
**Abb. 1.** Im der Bildmitte wurden vor ca. 10 Jahren neue flache Tümpel für Pionieramphibien angelegt. Diese Senken sind inzwischen mit Vegetation bewachsen und führen nur selten Wasser. Im Hintergrund zwischen den Weiden ein verschliffenes älteres Gewässer. Auf der Fläche herrscht beträchtlicher Gehölz- und Neophytendruck.

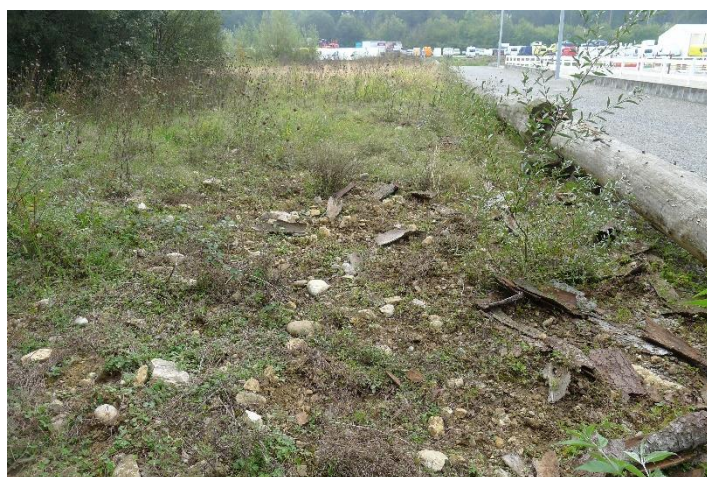
**Abb. 2.** Blick von Norden. Am dortigen Waldrand dringen Armenische und Zipfelblättrige Brombeere in die Fläche vor.

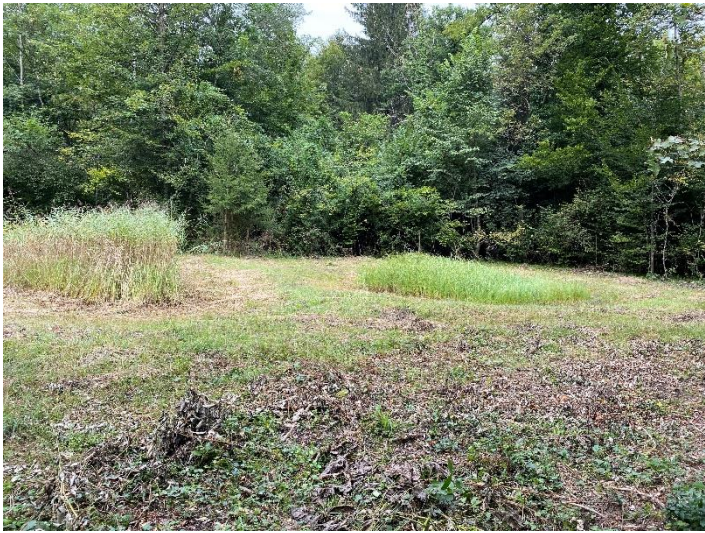
| Objekt-Nr.: RO_GEW13 | Ort/Flurname: <i>Weiher Läche, Obere Schache</i> |
|---|---|
| | <p><b>Abb. 1.</b> Zwei flache Weiher mit Schilf bzw. Grosseggen zugewachsen.</p> |

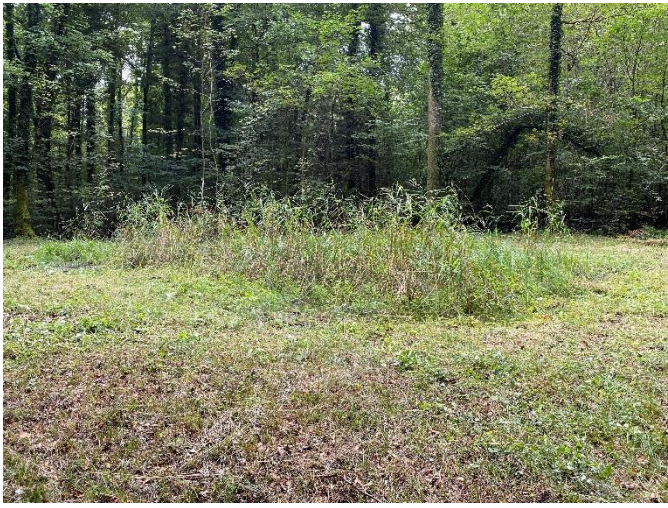
| Objekt-Nr.: RO_GEW14 | Ort/Flurname: Weiher und Waldsumpf, Obere Schache |
|---|---|
| | <p><b>Abb. 1.</b> Der nördliche Weiher ist von Schilf und Seggen z. T. zugewachsen.</p> |

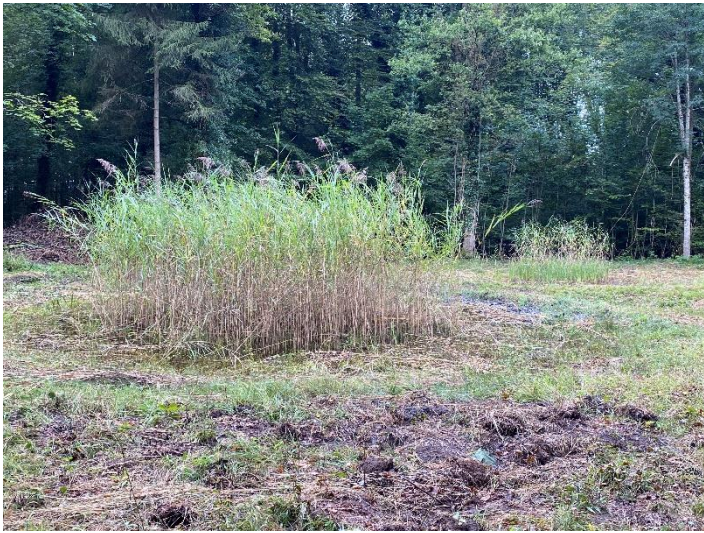
| Objekt-Nr.: RO_GEW15 | Ort/Flurname: Weiher, Obere Schache, West |
|---|---|
| | <p><b>Abb. 1.</b> Die Weiher sind bis zur Mitte von Schilf und Seggen bewachsen.</p> |

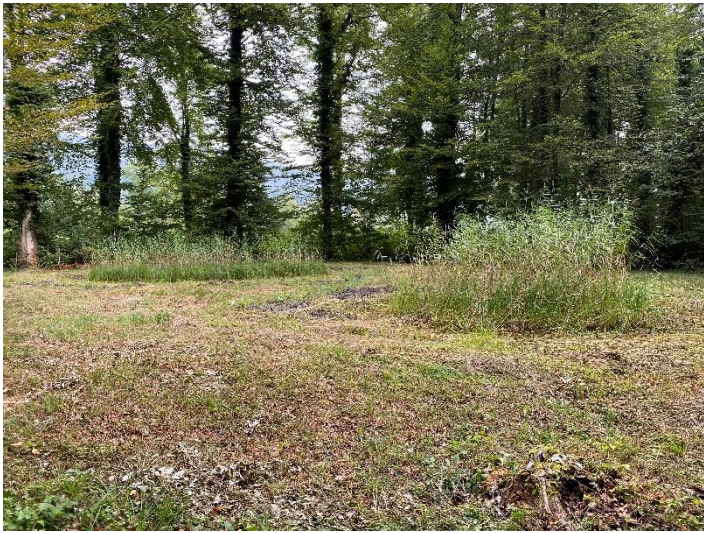
| Objekt-Nr.: RO_GEW16 | Ort/Flurname: <i>Weiher, Obere Schache, Ost</i> |
|---|---|
| | <p><b>Abb. 1.</b> Die Weiher sind stark zugewachsen.</p> |

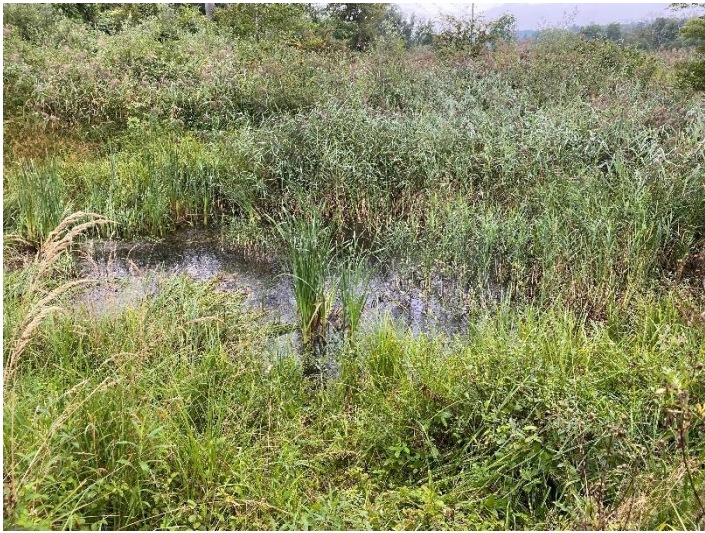
| Objekt-Nr.: RO_GEW17 | Ort/Flurname: <i>Weiher bei Brücke Staffeleggzubringer</i> |
|---|---|
| | <p><b>Abb. 1.</b> Östlicher Weiher mit starkem Bewuchs von Schilf, Seggen und Rohrkolben.</p> |

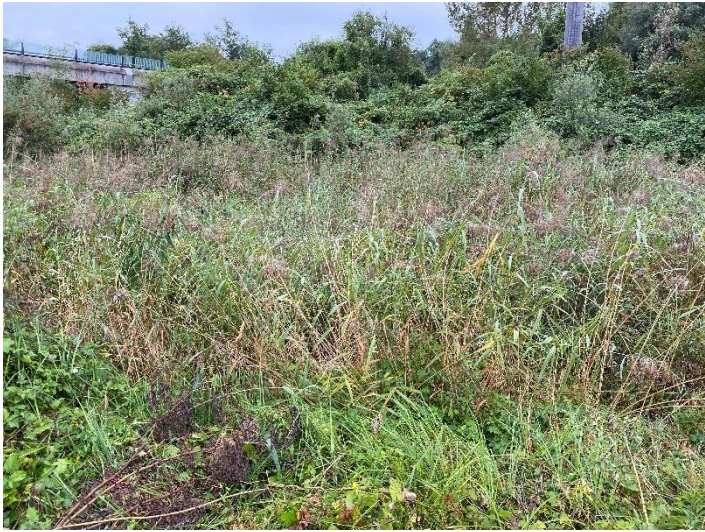
| Objekt-Nr.: RO_GEW17 | Ort/Flurname: <i>Weiher bei Brücke Staffeleggzubringer</i> |
|---|---|
| | <p><b>Abb. 2.</b> Westlicher Weiher ganz von Schilf zugewachsen.</p> |

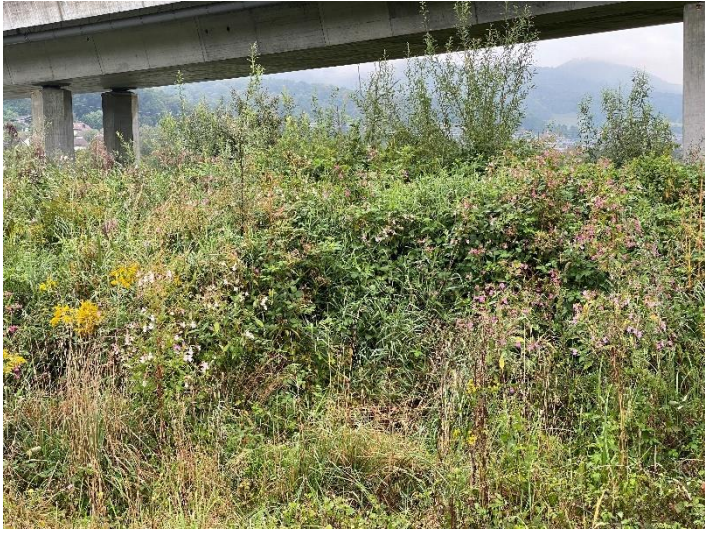
| Objekt-Nr.: RO_GEW17 | Ort/Flurname: <i>Weiher bei Brücke Staffeleggzubringer</i> |
|---|---|
| | <p><b>Abb. 3.</b> Grosse Neophytenbestände in der Umgebung.</p> |

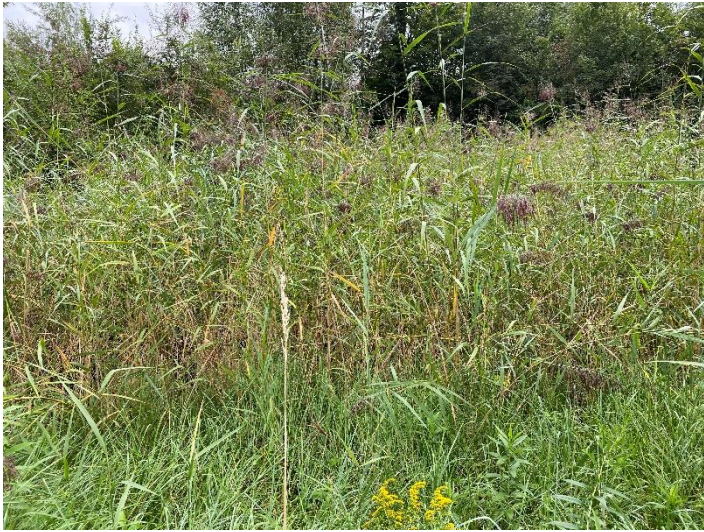
| Objekt-Nr.: RO_GEW19 | Ort/Flurname: Weiher, Weichholzaue, Ost |
|---|---|
| | <p><b>Abb. 2.</b> Die Weiher sind mit Schilf stark zugewachsen.</p> |

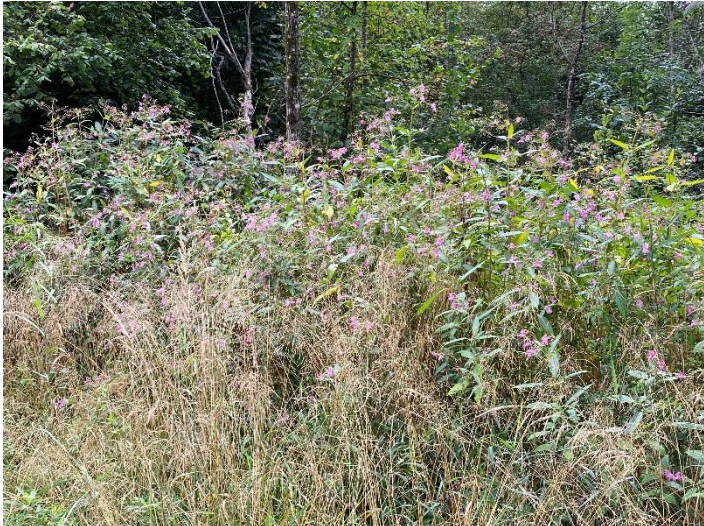
| Objekt-Nr.: RO_GEW19 | Ort/Flurname: Weiher, Weichholzaue, Ost |
|---|---|
| | <p><b>Abb. 3.</b> Drüsiges Springkraut-Bestand am Waldrand.</p> |

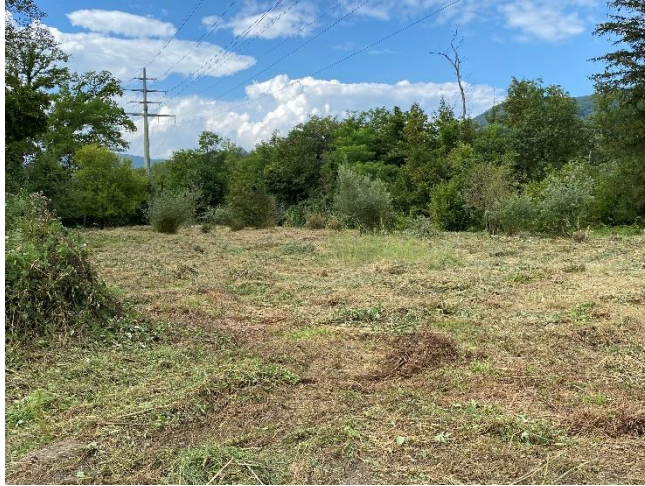
**Abb. 1.** Die Weiher sind als solche kaum mehr zu erkennen.

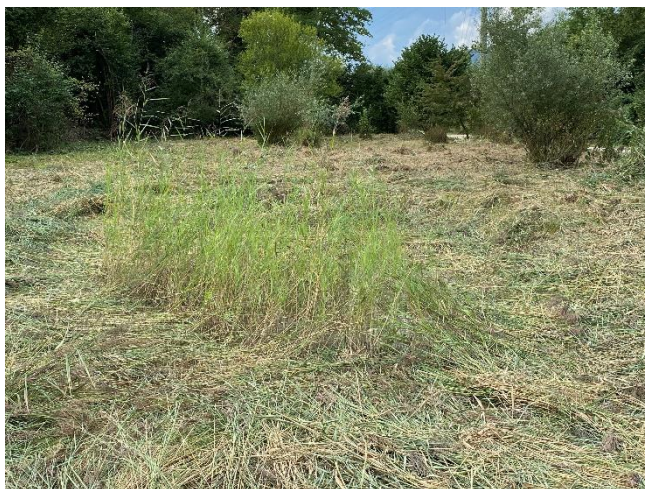
**Abb. 3.** Weiher ohne Wasser.
