ORTSBÜRGER  
GEMEINDE AARAU

**DIE SPÄTGOTISCHEN SÄLE DES  
AARAUER RATHAUSES  
VON 1519/1520**

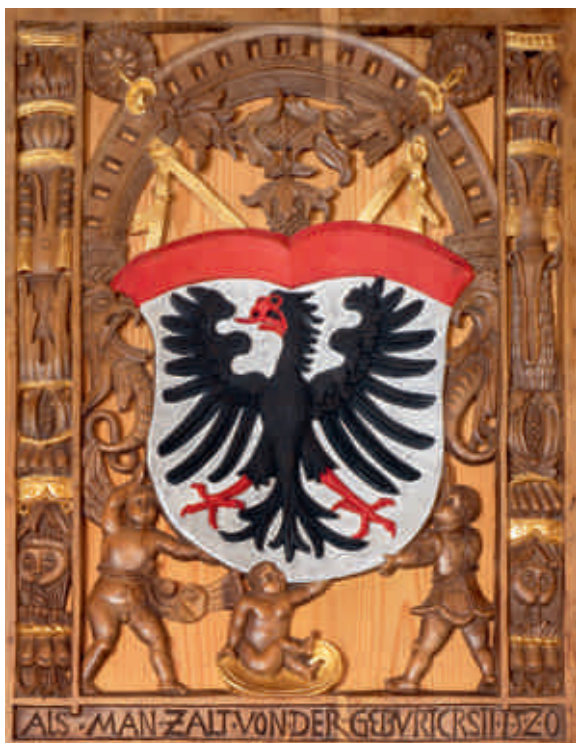
1: Supraporte im oberen Ratssaal, 1520.

An der rechten Seitenwand dieses recht dunklen, gotischen Raums fällt eine geschnitzte Supraporte auf, die, geschmückt mit dem Aarauer Wappenadler, einen kurzen Text mit der Jahreszahl 1520 trägt: «ALS MAN ZALT VON DER GEBURT CRISTI 1520».

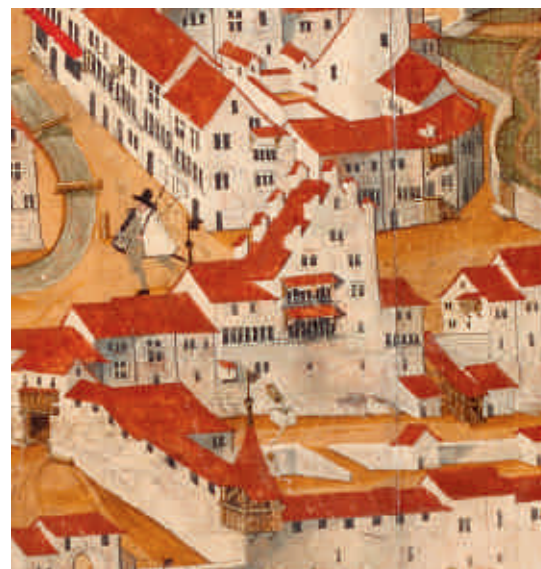
2: Das Rathaus von Norden mit Klebdächern über den gotischen Staffelfenstern, Detail der Stadtansicht von Aarau, 1612, Hans Ulrich Fisch I. Sammlung Stadtmuseum Aarau, Inv. Nr. 2004.10.07.S007.

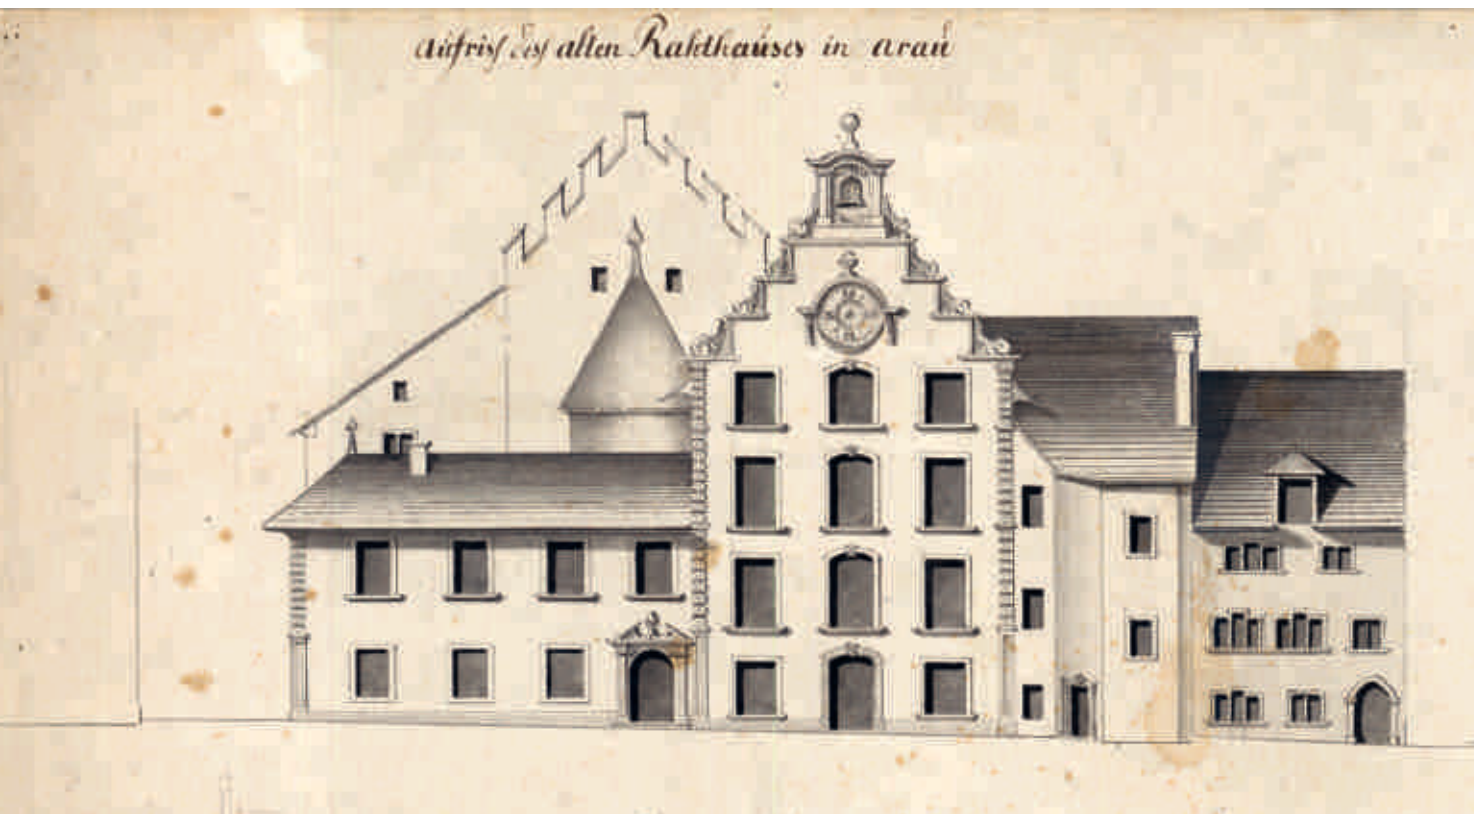
4: Das Rathaus von Süden, 1803, Johann Schneider. Stadtbauamt Aarau, Plan Nr. 1, Rathaus, Blatt II.

Im Frühjahr 1696 wurden im Zuge einer Renovation des Rathauses die Ratsstuben neu eingerichtet: Dabei wurden alle Sitze mit grünem Tuch bezogen und mit Pferdehaar gepolstert.<sup>4</sup> Der Zuger Maler Johannes Brandenberg (1661-1728) erhielt im Anschluss den Auftrag für den Vorraum zur oberen Ratsstube neben vier Gemälden auf Leinwand ein Jüngstes Gericht über dem Türsturz zu schaffen.<sup>5</sup> 1701 wurde der Vorraum zur kleinen Ratsstube – fortan «Schiltlisaal» genannt – mit Wappen der Familien der Schultheissen und Ratsherren ausgestattet, die bis 1798 laufend ergänzt wurden. In der Stadtansicht von Hans Ulrich Fisch I. (1583 – 1647) von 1612 und jenen von Hans Ulrich Fisch II. (1613 – 1686) von 1665 und 1671 sind die neuen Vor- und Anbauten sowie die repräsentativen spätgotischen Staffelfenster der Ratsstuben gut sichtbar (Abb. 2, 3). Diese Staffelfenster fielen zusammen mit den anderen gotischen Fenstern spätestens dem Umbau von 1762 zum Opfer. Beim gleichen Umbau wurde auch der untere Saal modernisiert und dabei das Buffet mit Giessfass und Handbecken entfernt und durch einen neuen Wandschrank im Nebenraum ersetzt,<sup>6</sup> sowie die Vertäferung neu in «heiterblau» gestrichen.<sup>7</sup> Im oberen Saal wurden im Norden zum Schutz der Fenster «gebrochene englische Fallläden» angebracht.<sup>8</sup> Die damals geschaffene barocke Fassade mit Voluten auf dem Treppengiebel und einem Glockenträger ist auf den Planaufnahmen um 1803 von Kantonsbaumeister Johann Schneider abgebildet (Abb. 4).<sup>9</sup>

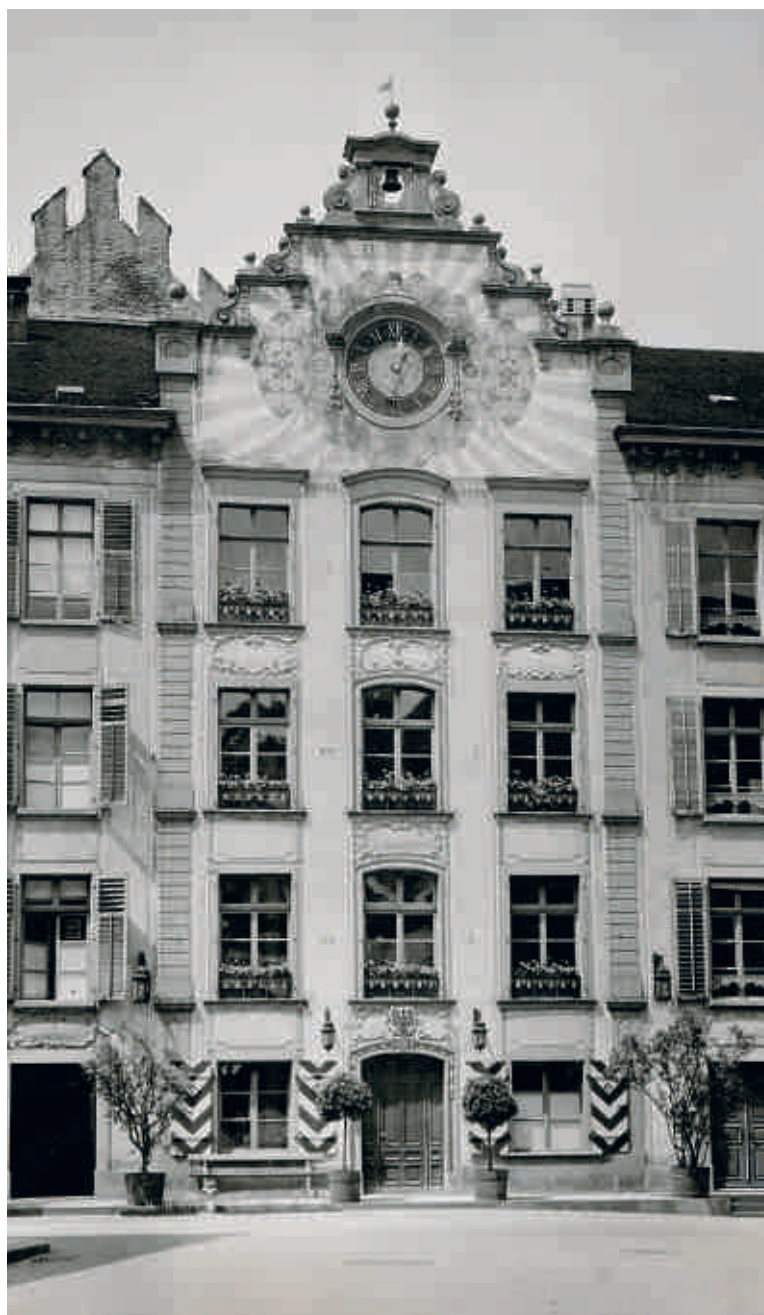
6: Der Mittelrisalit des Rathauses im Zustand nach dem Umbau von 1856-58. Im Hintergrund ragt der südliche Treppengiebel des Turms Rore aus dem Dach, 1947. Sammlung Stadtmuseum Aarau.

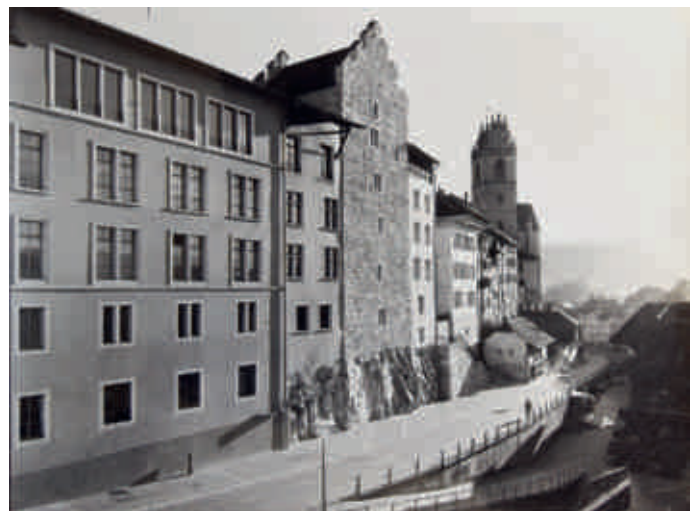
7: Das Rathaus von Nordosten nach dem Umbau 1954-57 mit Blick auf den Turm Rore, 1957. Stadtarchiv Aarau, Fotodokumentation Rathausumbau 1954-57.

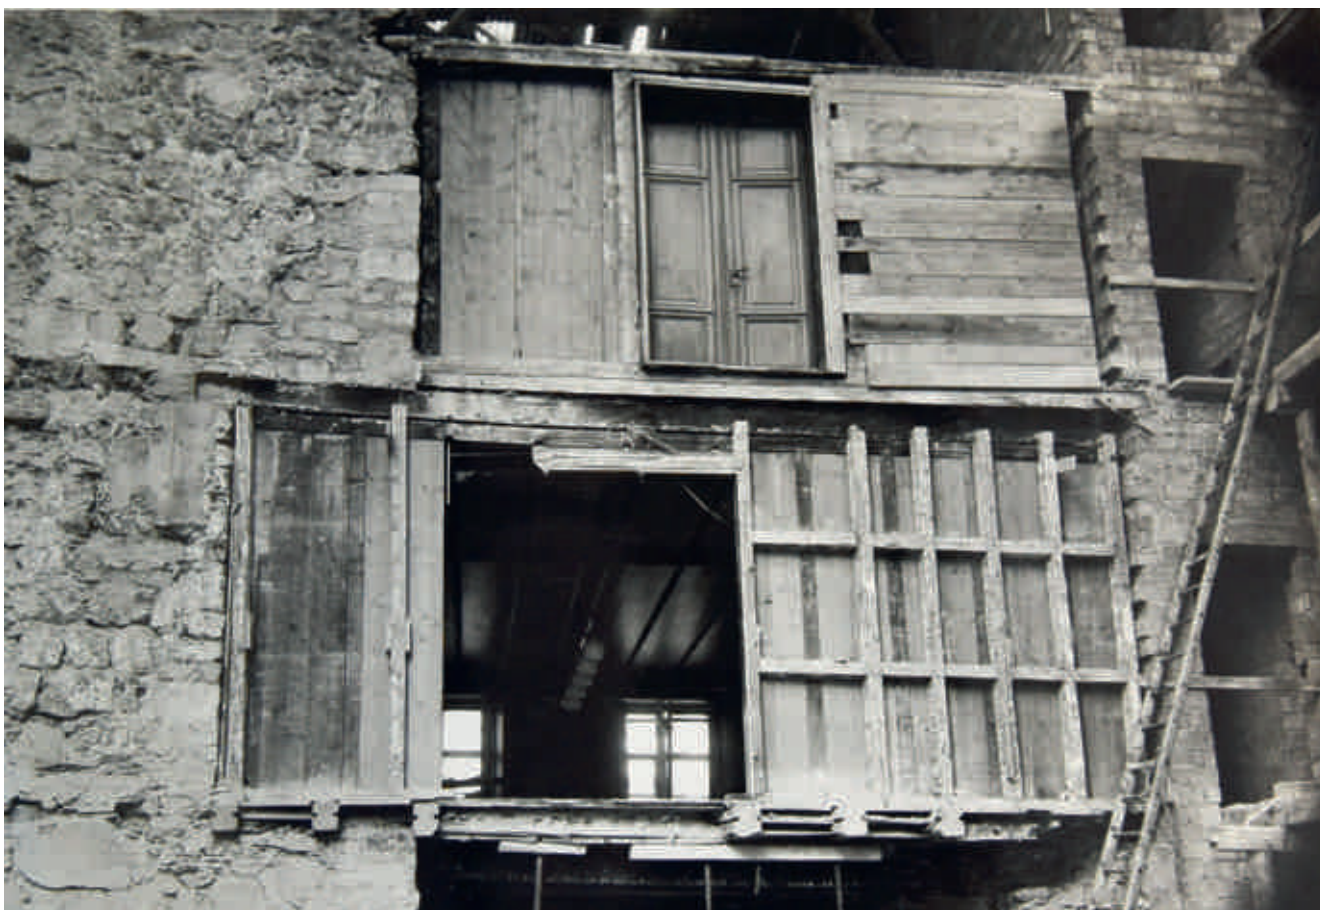
9: Blick von Süden an die beiden Ratsäle im ausgehöhlten Treppenhaus des Rathauses, um 1955. Stadtarchiv Aarau, Fotodokumentation Rathausumbau 1954-57.

Bemühungen kulminierten in der Unterschutzstellung des Rathauses 1946.<sup>24</sup> Der neue Osttrakt war 1954 abgeschlossen und konnte bezogen werden. In einer zweiten Etappe sollte nun der alte Teil restauriert werden. Bei der Sanierung des Westflügels stellte sich heraus, dass die Bausubstanz in einem derart schlechten Zustand war, dass eine totale Sanierung nötig wurde. Dabei wurde das Treppenhaus im Mittelrisalit komplett ausgehöhlt (Abb. 9).<sup>25</sup>

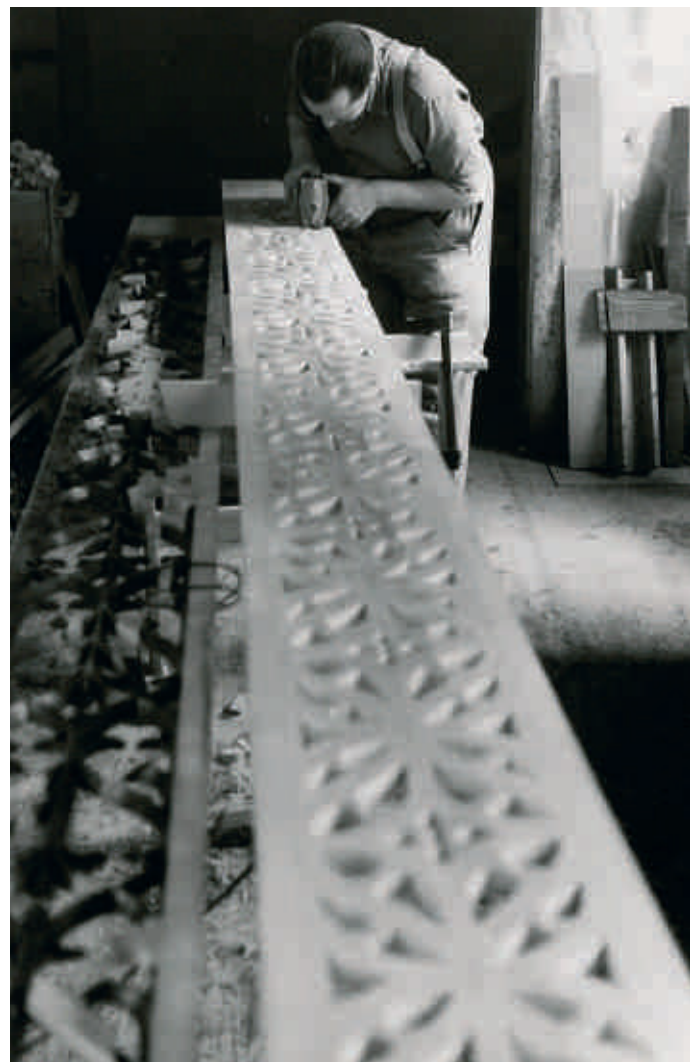
10: Ein Handwerker beim Aussägen eines Masswerk-frieses, um 1956. Sammlung Stadtmuseum Aarau.

tischen Schnitzereien in den beiden Ratssälen den Winter «nicht ohne Schaden überdauern» würden, da beide Räume gegen die Baustelle offen waren. In der Folge wurden Massnahmen ergriffen, die Säle zu isolieren.<sup>26</sup> Um eine neue Zentralheizung einzubauen wurden im Frühjahr 1957 die Wandtäfer in den Sälen abmontiert. Dabei zeigte sich, dass «die Täferstücke aus ziemlich stark geflicktem Tannenholz» bestanden und schon «mehrfach überstrichen und künstlich maseriert» worden waren. Der Einbau der neuen Heizung hätte ein Reißen des historischen Täfers zur Folge gehabt. Auf nochmaliges Ablaugen und Beizen des Täfers wurde verzichtet, da man einen «ganz unbefriedigenden Raumeindruck» befürchtete. Dennoch ging der Stadtrat mit der Kantonalen Denkmalpflege überein, dass diese «wertvollen spätgotischen Räume» erhalten bleiben sollten. Man beschloss eine neue Wand- und Deckenvertäferung aus Tannenholz anzufertigen, welche aus furnierten Tischlerplatten bestand und den Temperatur- und Feuchtigkeitsschwankungen standhalten sollte. Auf dieses neue Täfer sollten die alten Profilleisten und geschnitzten Friese wieder angebracht und wo nötig repariert und farblich angepasst werden.<sup>27</sup> In welchem Umfang Ergänzungs- und Flickarbeiten an den Deckenfriesen und Täferabschlüssen vorgenommen wurden, lässt sich nicht genau ablesen. Beim Ablaugen der noch gut erhaltenen Masswerk-bänder werden in der Offerte<sup>28</sup> deren zwölf für den oberen und 17 für den unteren Saal genannt. Dies entspricht der vollständigen Anzahl Friese in beiden Sälen. Die Fotos der Umbauarbeiten zeigen jedoch, dass zumindest einzelne Deckenfriese ganz ersetzt wurden (Abb. 10).

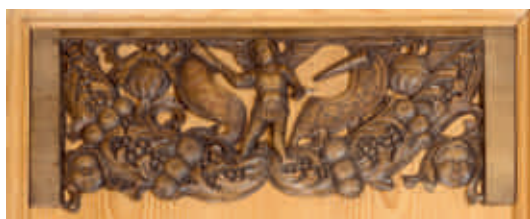
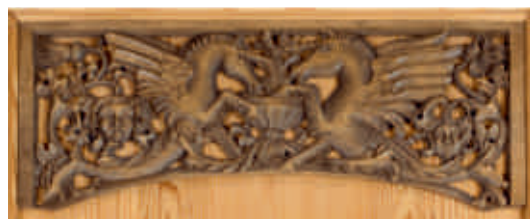
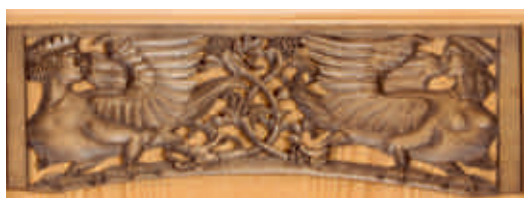
12-14: Täferabschlüsse im unteren Ratssaal, 1519.

Im unteren Saal zeigen die Schnitzereien spätgotisches filigranes Blatt- und Rankenwerk mit Blumen, Trauben und Vögeln durchwirkt (Abb. 28-29). Dazwischen finden sich Abschlüsse mit klaren Renaissancemotiven. Phantastische Gestalten, Putti, Masken und Fabelwesen tummeln sich zwischen Rankenwerk und Blumengirlanden. Auch hier finden sich zahlreiche Schnitzereien ohne Flickspuren. Kann man der Offerte von 1957<sup>39</sup> glauben, so wurden 15 dieser Abschlüsse ersetzt. Ob die neuen jeweils Kopien der originalen Stücke oder Neuerfindungen des Bildhauers waren, ist nicht rekonstruierbar. Mindestens teilweise gab es keine konkreten Vorlagen mehr. Die Rothpletzstube weist beinahe ausnahmslos Renaissance Schnitzereien auf. Da hier nur eine Wand originales Täfer besitzt und dieses unzweifelhaft dem Raum angepasst wurde, ist davon auszugehen, dass auch die Schnitzereien teilweise im 19. Jahrhundert ergänzt wurden. Zumindest jene über den Fenstern wurden bei den Restaurierungsarbeiten 1962 ergänzt, da sich dort vorher keine befanden, wie auf der Fotografie von 1907 ersichtlich ist (Abb. 11). Das Motiv der geflügelten sphinxenartigen Wesen und der geflügelten Pferde aus dem unteren Ratssaal erscheint hier auch und ebenso die Schnitzerei des Puto mit Schriftband und der Jahreszahl 1519 in einer gröberen Ausführung (Abb. 12-17).

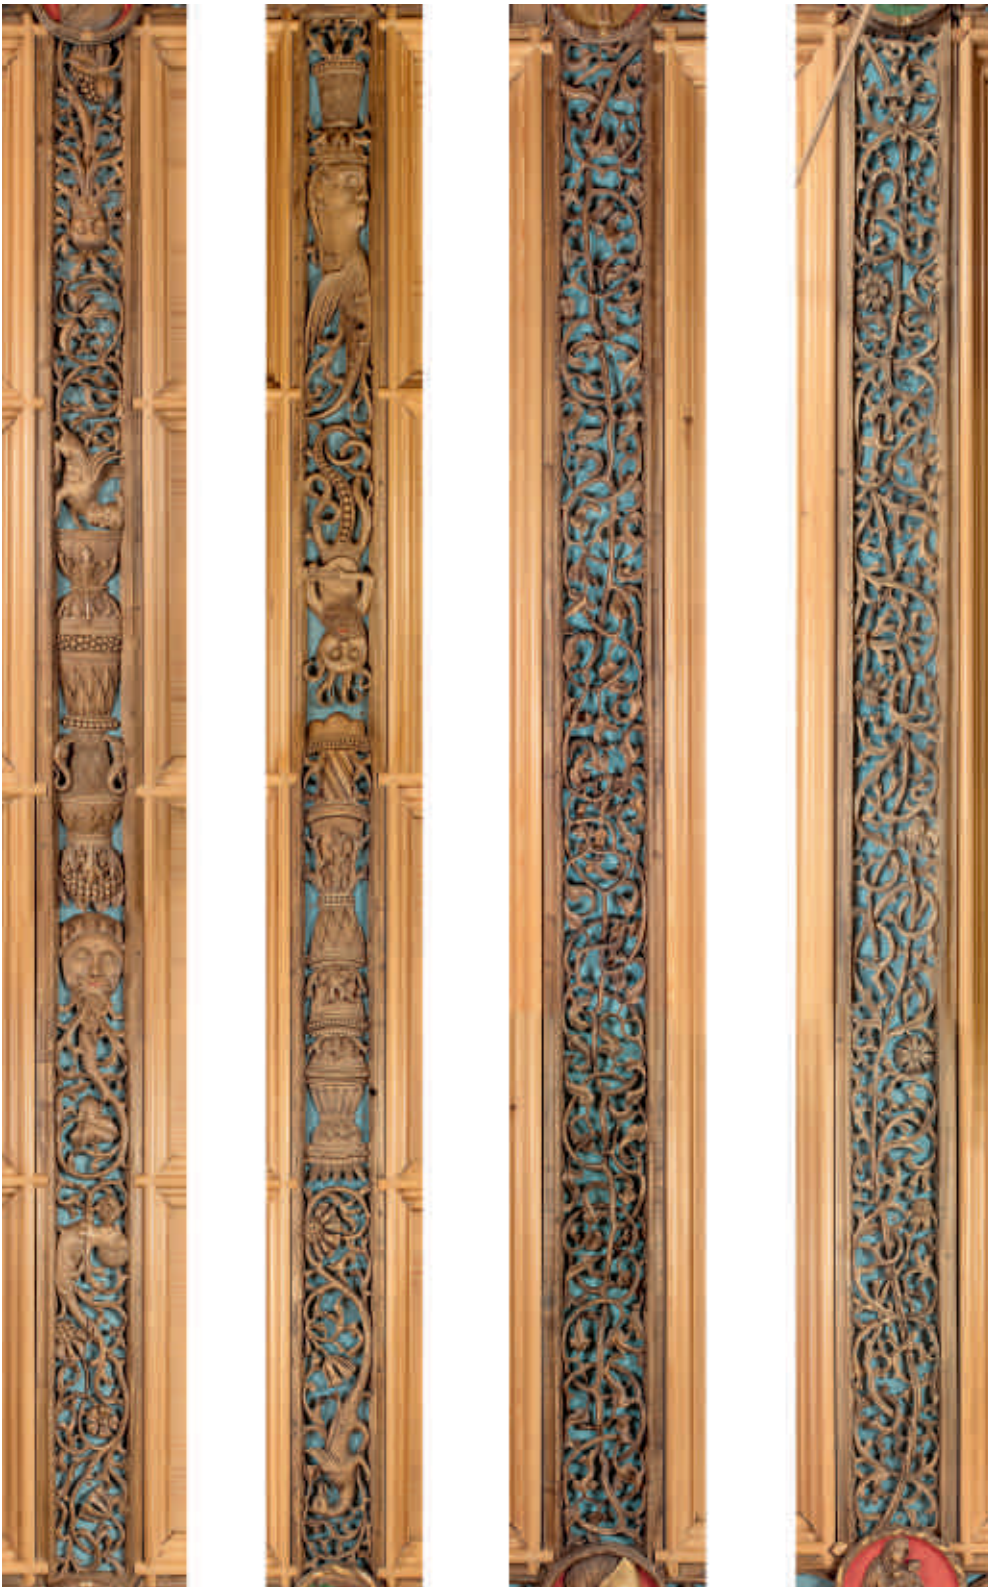
18-21: Deckenfrieze im unteren Ratssaal.

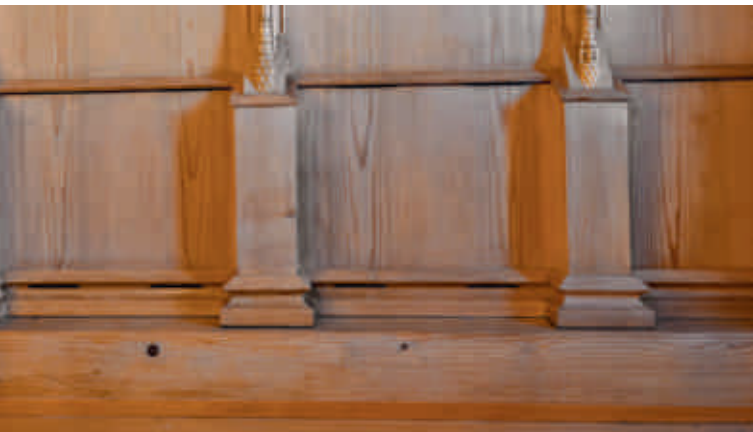
23: Unterer Täferabschluss im oberen Ratssaal.

Heute zeigen sich die obere und untere Stube im Rathaus in einem durchgehenden hellen Holzton, unterbrochen von den dunklen Schnitzereien. Die Wände werden von gefasten und gekehlten Pfosten mit vorgelegtem Rundstab gegliedert und mit der selben Profilierung oben abgeschlossen. Etwa auf Kniehöhe gehen die Pfosten in eckige Pfeiler über, wobei der Übergang in unterschiedlichen turmartigen Ornamenten gestaltet ist. Im Bereich der Pfeiler ist dem Täfer eine Art Brusttäfer vorgelagert, welches im unteren Saal bis zum Boden reicht und lediglich von einer Leiste abgeschlossen wird. Im oberen Saal gehen die Pfeiler in ein durchgehendes Gesims über und enden mit dem Brusttäfer auf einer Schwelle (Abb. 22-23). Zwar handelt es sich hierbei um das in den 1950er Jahren ersetzte Täfer, doch zeigt eine Fotografie der unteren Stube während den Umbauarbeiten im Treppenhaus eine Ausgestaltung der Westwand, wie sie heute in der oberen Stube zu finden ist (Abb. 25). Im Stadtmuseum besitzt lediglich noch die Ostwand das ursprüngliche Täfer. Die Pfeiler am Ende der Pfosten wurden hier jedoch abgeschnitten und die Pfosten weitergeführt, bis sie kurz über dem Boden in gefaste Klötze übergehen. Dazwischen wird das Täfer durch eine einfache Sockelleiste abgeschlossen. Eine deutliche Linie zieht sich etwa auf Kniehöhe durch das Täfer, wo sich einst das vorgesetzte Brusttäfer befand (Abb. 24). Die anderen Wände wurden mehr oder weniger im selben Stil ergänzt, wie es im 19. Jahrhundert üblich war: Täferenteile wurden bei Bedarf ersetzt oder ohne weiteres auf die neuen Raummasse angepasst.<sup>37</sup>

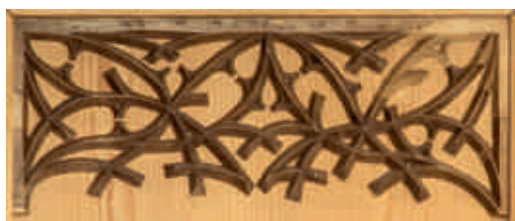
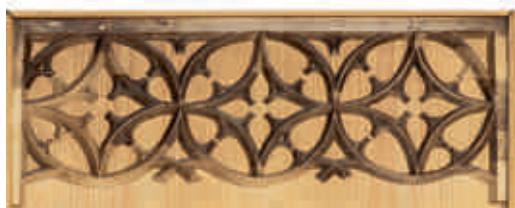
26-27: Täferabschlüsse im oberen Ratssaal.

Nach oben werden die Täferfüllungen von Schnitzereien abgeschlossen. In der oberen Stube handelt es sich dabei ausschliesslich um unterschiedliche, feine Masswerkmuster (Abb. 26-27). Inwiefern es sich dabei tatsächlich noch um die gotischen handelt ist nicht geklärt. Gemäss der Offerte für die Restaurierungsarbeiten an den Schnitzereien 1957<sup>38</sup> wurde lediglich ein Täferabschluss im oberen Saal ersetzt. Vermutlich wurden jedoch schon früher einzelne ersetzt, da einige auffällig gut erhalten sind und keine Flickstellen aufweisen.

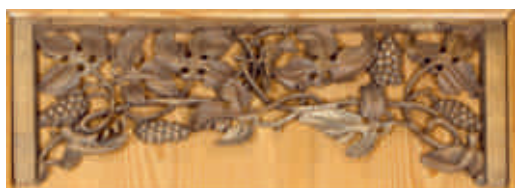
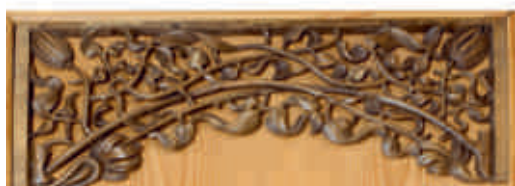
28-29: Täferabschlüsse im unteren Ratssaal.

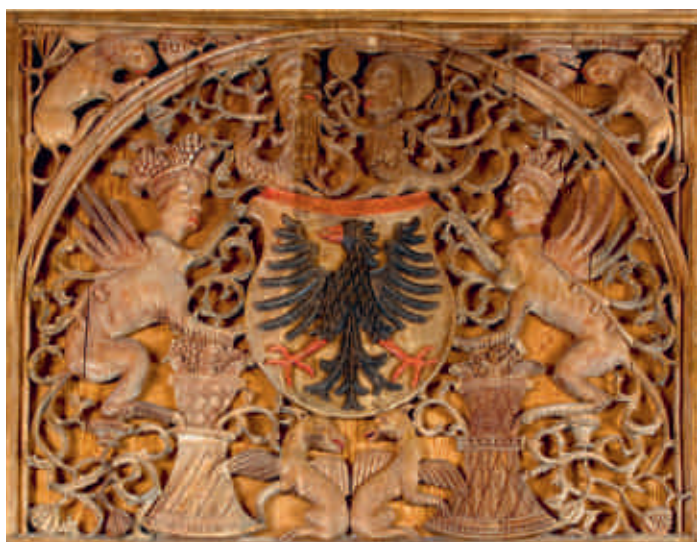
33: Supraporte im Stadtmuseum.

Die Supraporte in der Rothpletzstube ist ebenfalls über der Eingangstür angebracht (Abb. 33). Wiederum bildet das städtische Wappen den Mittelpunkt. Gehalten wird es von zwei Fabelwesen mit Menschenköpfen und Hundeleibern. Zwei Gestalten mit Fischleibern sitzen auf dem Schild, zwei geflügelte Hunde sitzen darunter und in den Zwickeln befinden sich zwei Löwen. Die restliche Fläche wird durch zwei Sockel mit Obstkörben und Rankenwerk ausgefüllt. Besonders das Rankenwerk hat die Zeit nur schlecht überdauert, wie eine Aufnahme vor der Restaurierung 1963 zeigt (Abb. 34).

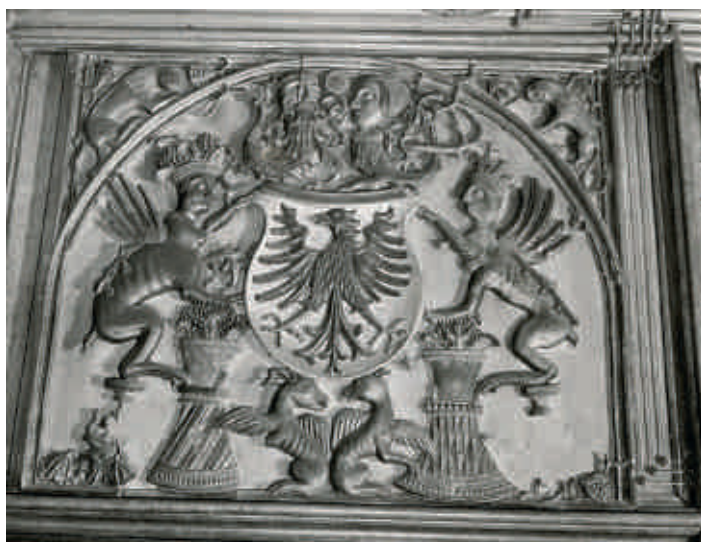
34: Supraporte im Stadtmuseum, vor 1963. Sammlung Stadtmuseum Aarau.

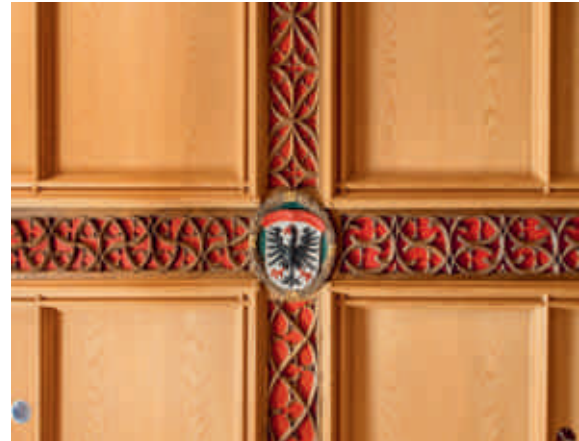
35: Masswerkfrieze im oberen Ratssaal.

Die Felderdecken werden von den selben Profilierungen wie die Wände gegliedert. Im unteren Ratssaal unterteilen lange rechteckige Felder in Längsrichtung des Raumes die Decke, wie dies auch vor der Restaurierung 1957 der Fall war (Abb. 25) und noch heute in der Rothpletzstube so zu sehen ist. Im oberen Saal verlaufen auch in Querrichtung Profilierungen, welche die Decke in eine Kassettendecke unterteilen. Es ist nicht bekannt, ob dies dem ursprünglichen Deckentäfer entsprach. Den Rändern entlang und kreuzweise über die Mitte ziehen sich geschnitzte Frieze. Im oberen Saal handelt es sich dabei ausschliesslich um Masswerkfrieze (Abb. 35). Im unteren Ratssaal sind die dem Rand entlanglaufenden Frieze ebenfalls Masswerkfrieze. Kreuzweise wird die Decke von Friesen mit Rankenschnitzereien und solchen mit Grottesken unterteilt. Die zwei in Längsrichtung verlaufenden Frieze beim Eingang und beim Fenster sind in spätgotischem Stil gehalten. Filigrane, teilweise vollplastische Ranken wachsen ineinander verschlungen. Am Fries beim Fenster sind auch Blumen eingestreut. Auf den anderen Friesen wachsen ganz im neuen Renaissancestil der Grotteske aus blumigen Ranken Drachen, seltsame Köpfe und phantastische Mischwesen mit Tintenfischleibern. Dazwischen befinden sich mehrstöckige Vasenmotive (Abb. 18-21). Die Unterteilung der Decke durch sieben Frieze in sechs Felder besteht erst seit der Restaurierung 1957. Wie das während der Umbauarbeiten aufgenommene Foto (Abb. 25) zeigt, war die Decke bis dahin nur durch vier Frieze in vier Felder unterteilt. Inwiefern die Deckenfrieze heute originale Substanz darstellen, ist daher nur schwer zu beurteilen.

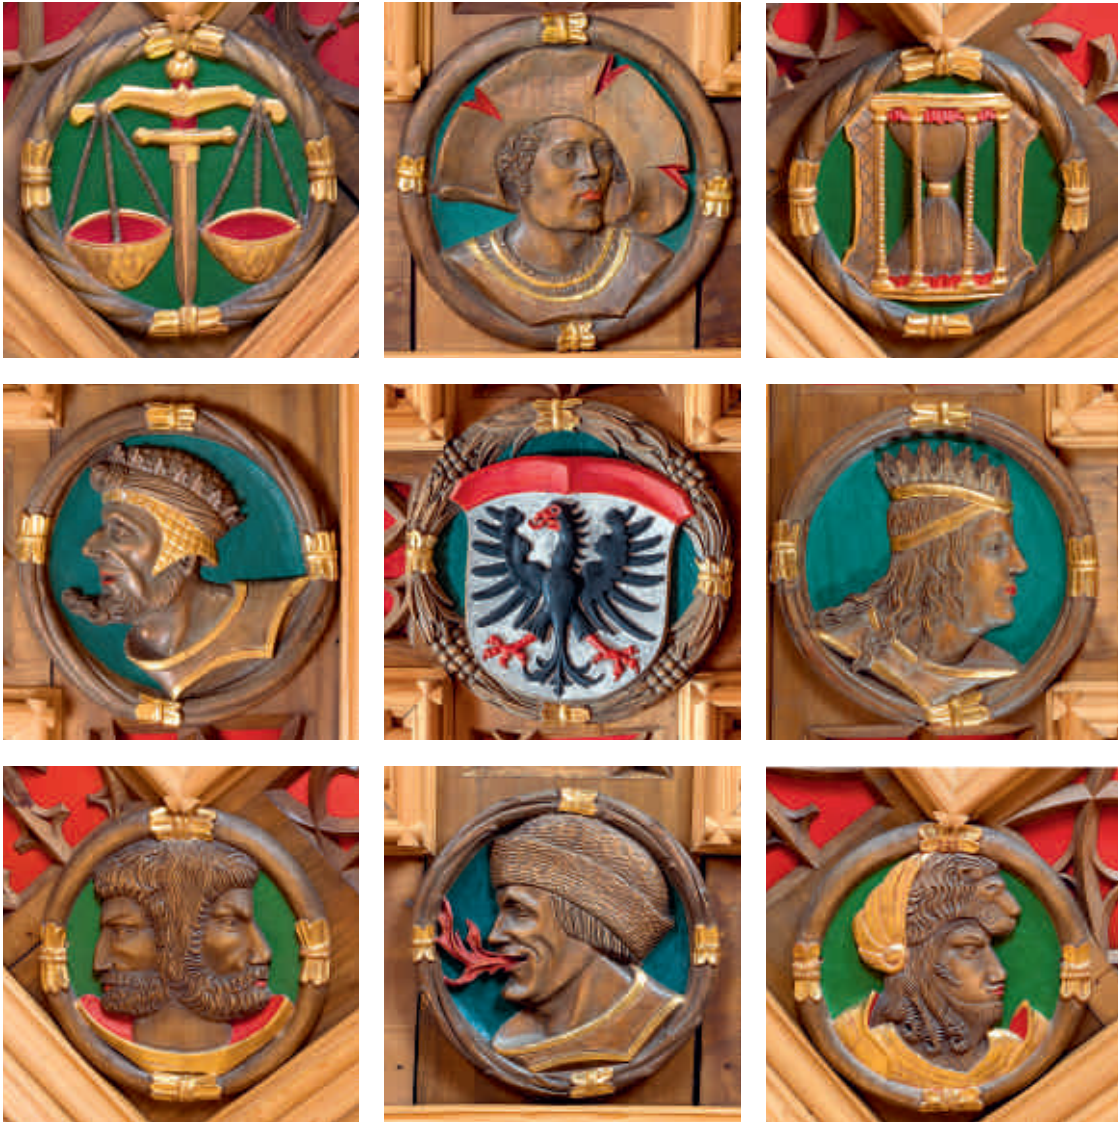
37-45: Deckenmedaillons im oberen Ratssaal.

Am augenfälligsten sind in den drei Räumen neben den spätgotischen Schnitzereien die Deckenmedaillons. Im oberen Saal sind neun Medaillons auf die Ecken und die Schnittpunkte der Deckenfrieze verteilt, mit dem Stadtwappen in der Deckenmitte (Abb. 37-45). Auf grünem Hintergrund sind mit roten und goldenen Details die Brustreliefs verschiedener Figuren, eine Waage und eine Sanduhr dargestellt. Aus der Offerte zu den Arbeiten 1957<sup>41</sup> wissen wir, dass mindestens drei Medaillons ersetzt wurden. Geflickte Schraubenlöcher<sup>42</sup> an einzelnen lassen

immerhin darauf schliessen, dass diese bereits bei der Restaurierung 1956/57 vorhanden waren. Mehrere weitere Flickstellen und eine sehr feine Ausarbeitung der Details beim Mann mit dem grossen Hut deuten darauf hin, dass zumindest dieses Medaillon zum ursprünglichen Bestand gehört.

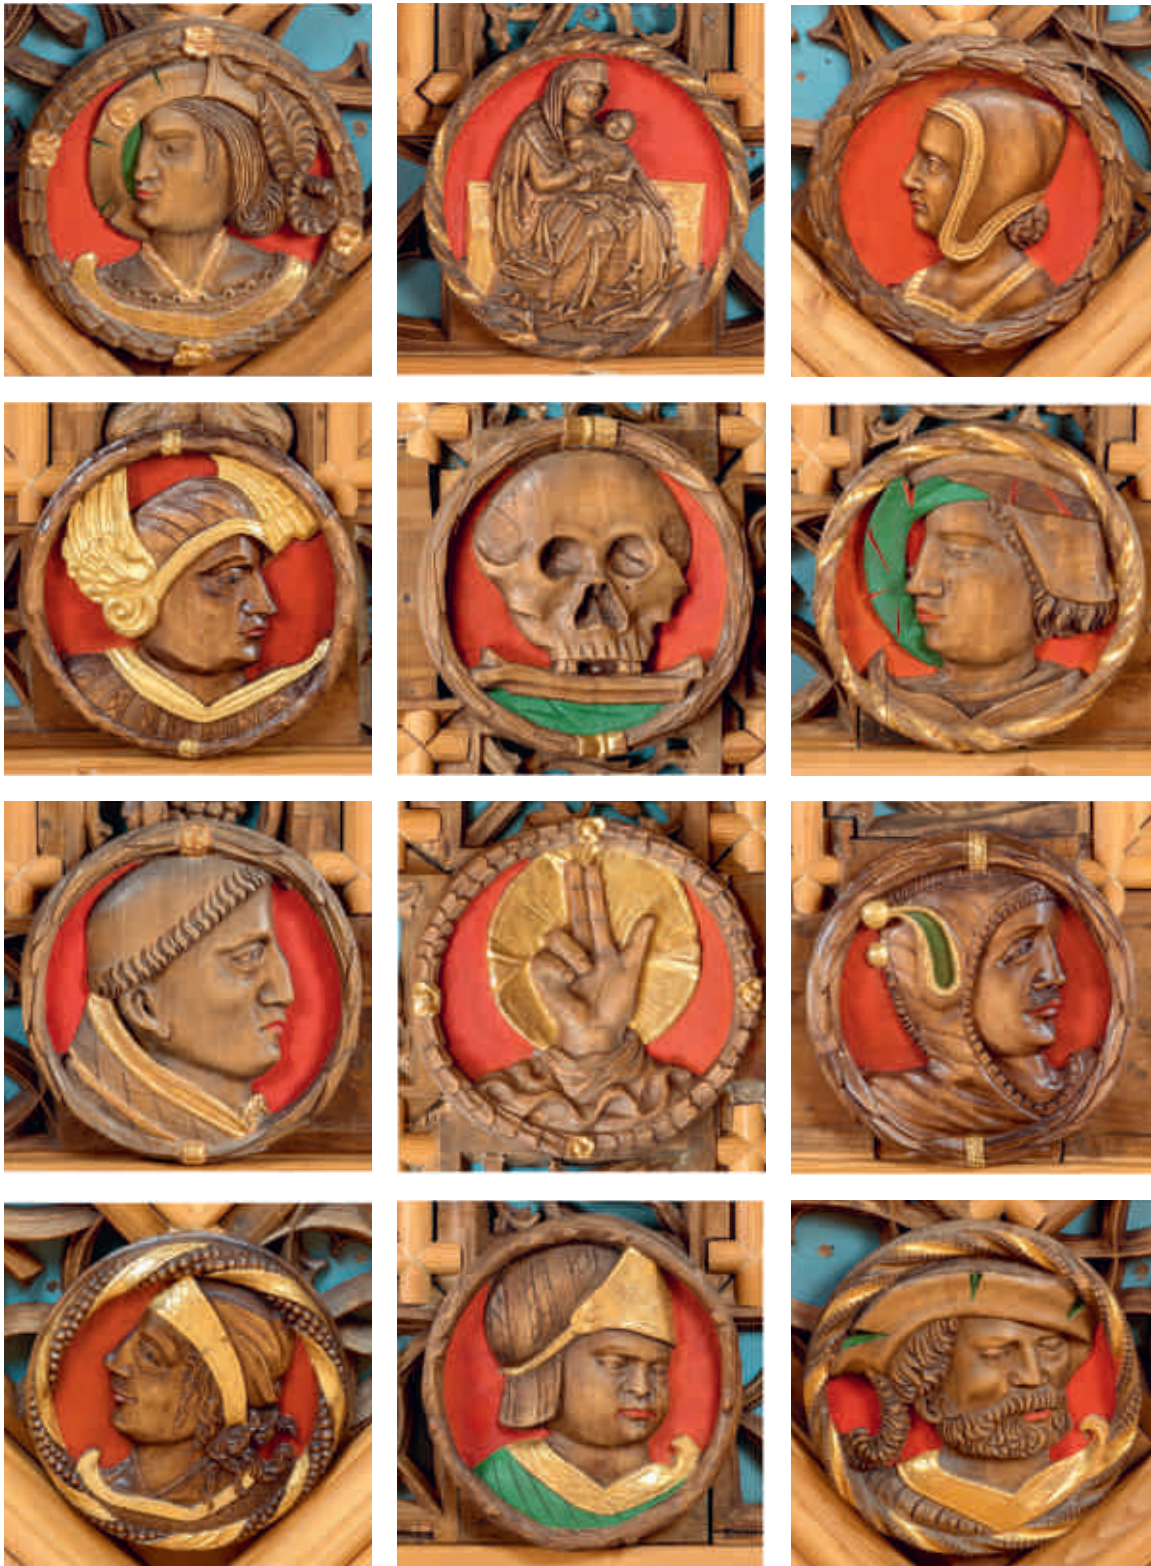
46-57: Deckenmedaillons im unteren Ratssaal.

Im unteren Saal sind heute zwölf Medaillons mit rotem Hintergrund und grünen und goldenen Details auf den Figuren angebracht (Abb. 46-57). Neben verschiedenen Profildarstellungen finden sich darunter auch eine Mutter Gottes mit Kind, eine Gotteshand mit Nimbus und ein Schädel. Hier treten verschiedene Schwierigkeiten zu Tage. Wie die Abb. 25 bereits zeigte, wurde bei der Restaurierung 1957 die Decke nicht mehr in vier, sondern neu sechs Felder geteilt. Damit kamen drei Medaillons zu den ursprünglich neun hinzu. Aus den Quellen<sup>43</sup> ist ausserdem bekannt, dass mindestens vier Medaillons neu angefertigt wurden. Die drei zusätzlichen Medaillons könnten daher dort eingerechnet werden. Ein Vergleich mit den Medaillons im Museum zeigt, dass die neuen Medaillons Kopien von jenen im Museum sind. Ebenso ist bekannt, dass 1963<sup>44</sup> drei weitere Medaillons durch Kopien ersetzt wurden: die «Marketenderin», der Hofnarr und der Krieger mit geflügeltem Helm. Damit bleiben von den zwölf Medaillons bloss fünf übrig, bei denen es sich nicht um Kopien aus dem Stadtmuseum handelt (Abb. 48, 50-51, 53, 56). Darunter fällt die Frauenfigur mit Haube in der nordöstlichen Ecke (Abb. 48), die mit ihrem leeren Gesichtsausdruck, verhältnismässig grossen freien Fläche um die Figur und ihrer Kleidung nicht zu den anderen passen will und wohl eine Schöpfung des 19. Jahrhunderts ist. Dank Fotografien von vor 1957 wissen wir,<sup>45</sup> dass einst mindestens sieben weitere Medaillons existierten (für sechs davon vgl. Abb. 58-63). Sie besaßen – mit Ausnahme des Cäsaren-Kopfs – zweifelsfrei Züge des romantischen Historismus des 19. Jahrhunderts. Wie sich diese verlorenen Medaillons auf den oberen und unteren Saal verteilten, ist leider nicht bekannt.

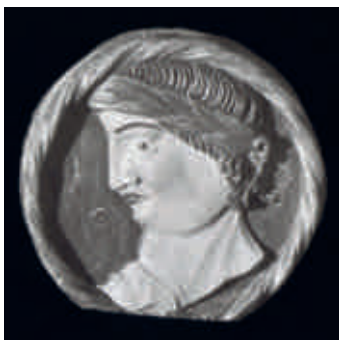
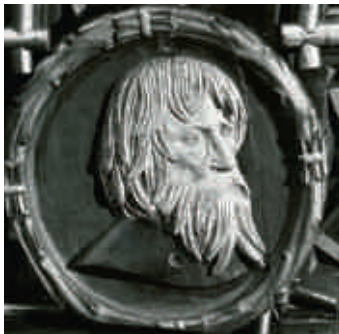
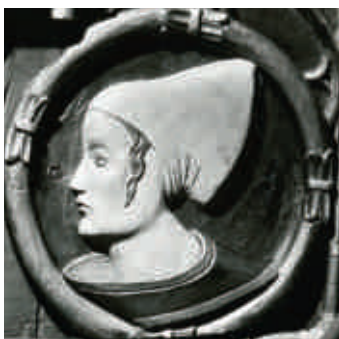
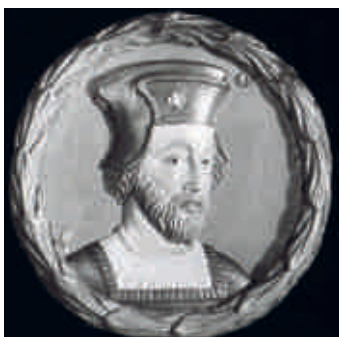
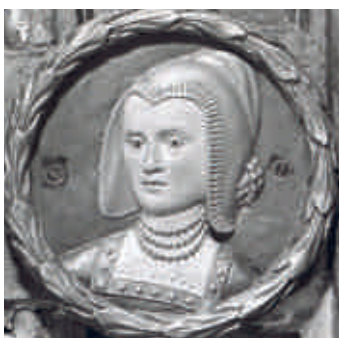
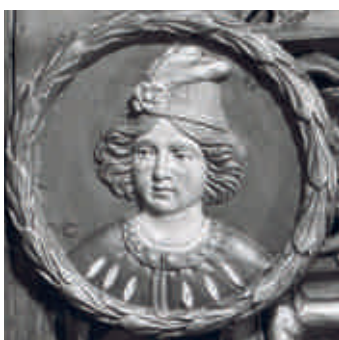
- 58: Verlorenes Deckenmedaillon, Cäsar, vor 1957.  
© Kantonale Denkmalpflege Aargau.  
59-60: Verlorene Deckenmedaillons, 1943.  
© Kantonale Denkmalpflege Aargau.  
61-63: Verlorene Deckenmedaillons, vor 1957.  
© Kantonale Denkmalpflege Aargau.

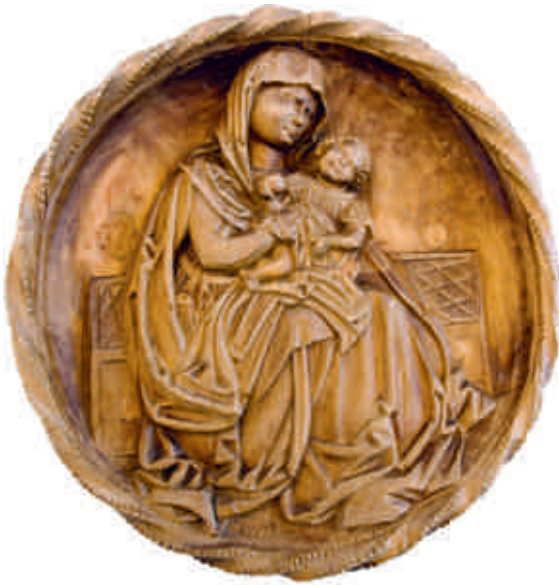
76: Medaillon Mutter Gottes mit Kind, 1519, Stadtmuseum Aarau.

Der grösste Bestand an originalen Medaillons befindet sich daher in der Rothpletzstube (Abb. 64-75). Um das Stadtwappen sind acht Figuren angeordnet. Die 1963 abmontierte Mutter Gottes befindet sich heute in der Sammlung. Sie besitzt äusserst feine Gesichtszüge und kunstvolle Gewandfalten, die sich künstlerisch von den anderen Medaillons abheben (Abb. 76). Es ist durchaus möglich, dass der Meister selbst sie geschaffen hat, während die anderen Medaillons von Gesellen geschnitten wurden. Im Vergleich zu den Medaillons im Rathaus fällt auf, dass diese Medaillons ausser leicht rot lasierter Lippen und aufgemalter schwarzer Pupillen keine Bemalung besitzen. Bereits 1963

stellte der Restaurator H.A. Fischer aus Bern bei Abdeckproben fest<sup>46</sup>, dass die Medaillons ursprünglich nicht farbig gefasst waren, sondern lediglich die Lasur der Lippen und Pupillen aufwiesen. Ende des 15. Jahrhunderts entwickelte sich parallel zu den gotischen, farbig gefassten Schnitzereien eine neue Tradition ungefasster Schnitzereien mit lediglich leichten farbigen Hervorhebungen von Lippen und Augen. Diese neue Entwicklung ermöglichte es den Bildschnitzern, feingliedrigere Details auszuarbeiten als bei den farbig gefassten Arbeiten, da sie dort unter der Farbe verschwinden würden.<sup>47</sup> Man kann daher davon ausgehen, dass die beiden Ratsstuben einst wie heute die Rothpletzstube in verschiedenen Holzönen ohne grosse Farbakzente ausgeführt waren.

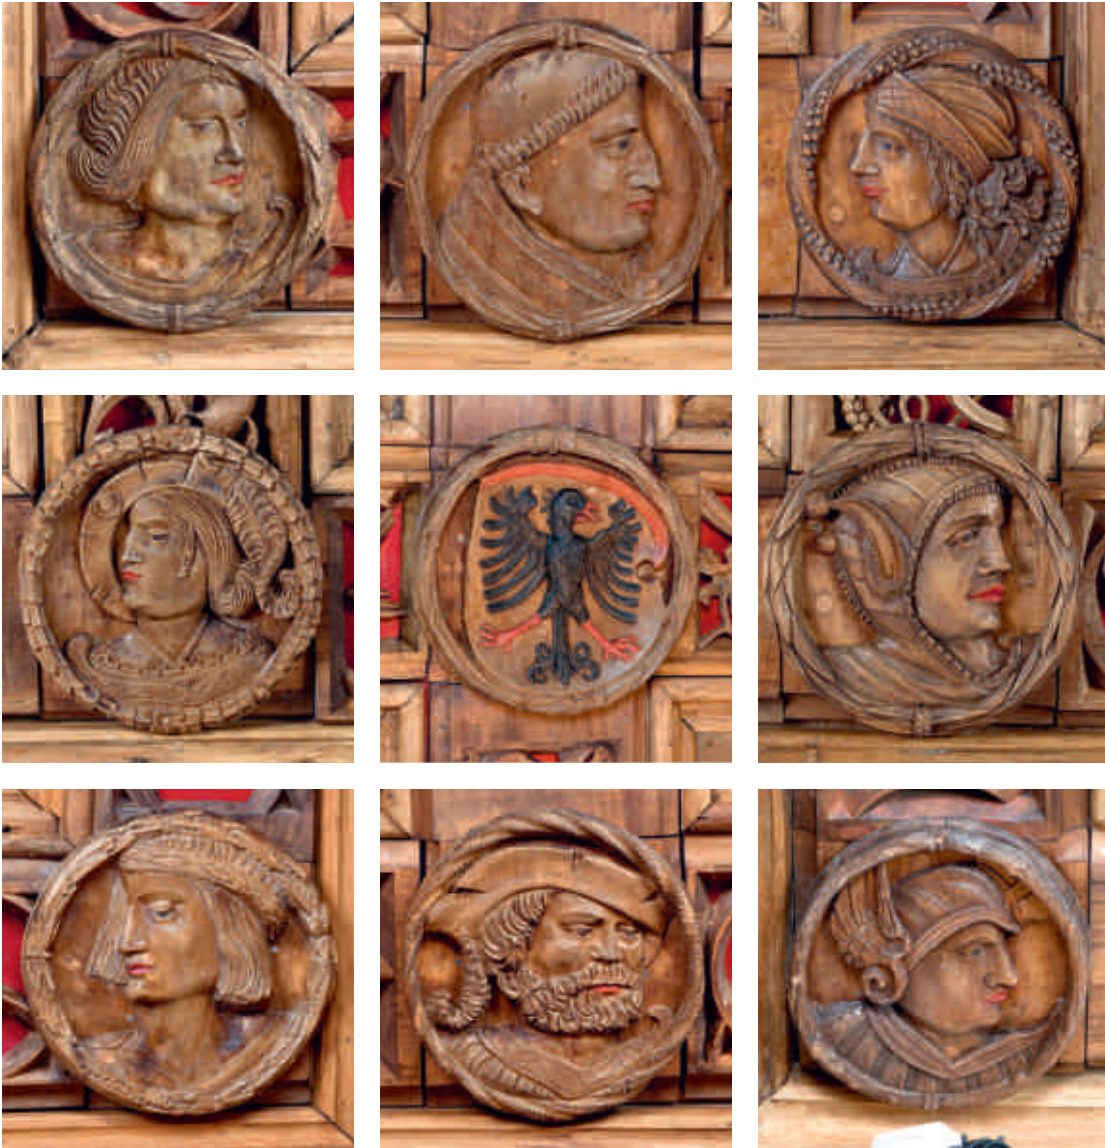
64-75: Medaillons im Stadtmuseum.
