## Fließgewässer, Stillgewässer

| Objekt-Nr.: A_GEWO1 | Ort/Flurname: <i>Weiher Hungerberg</i> |
| Datum: 05.06.2023 | Bearbeiter/in: T. Liechti |

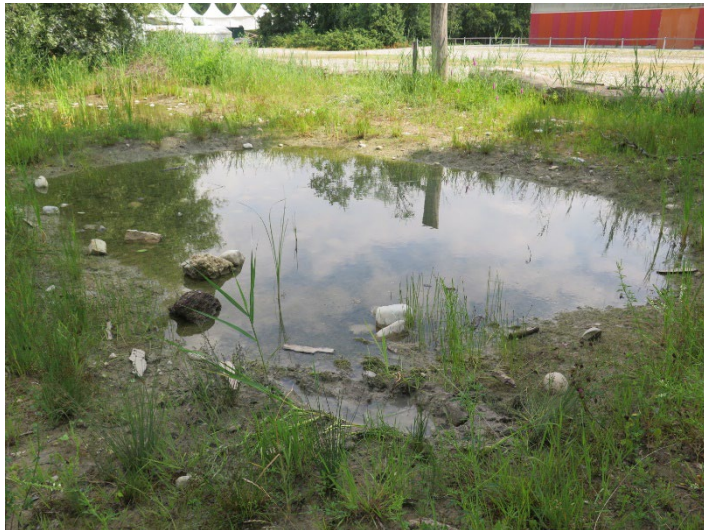
**Abb. 1.** Erster angelegter flacher Weiher.

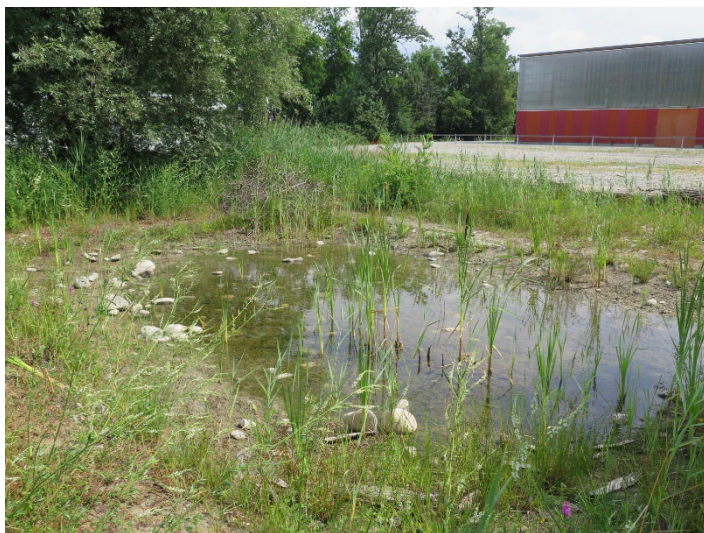
| <b>Präzisierung:</b> <i>Gute Anlage und Gestaltung. Schilf und Rohrkolben breiten sich schnell aus.</i> | | | | |

**Abb. 2.** Zweiter Weiher mit lockerem Röhrichtbewuchs.

| <i>Schilf und Rohrkolben alle 1-2 Jahre unter Wasser zurückschneiden, Schilfausläufer entfernen</i> | | |

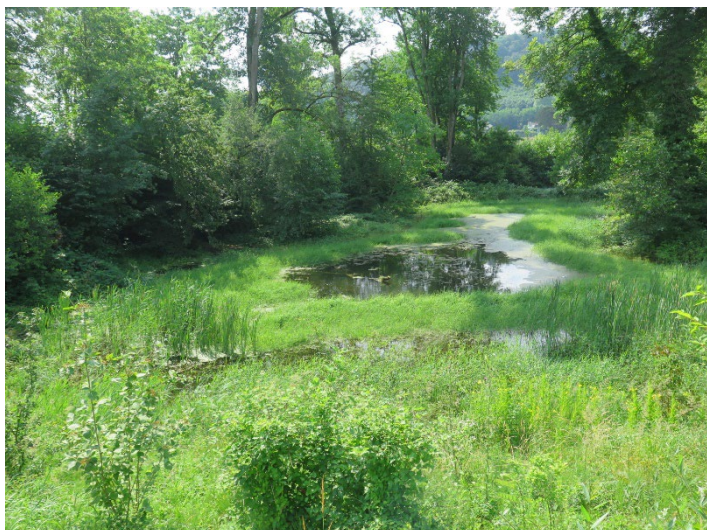
**Abb. 3.** Der Wasserstand schwankt mit dem Grundwasserstrom der Aare.

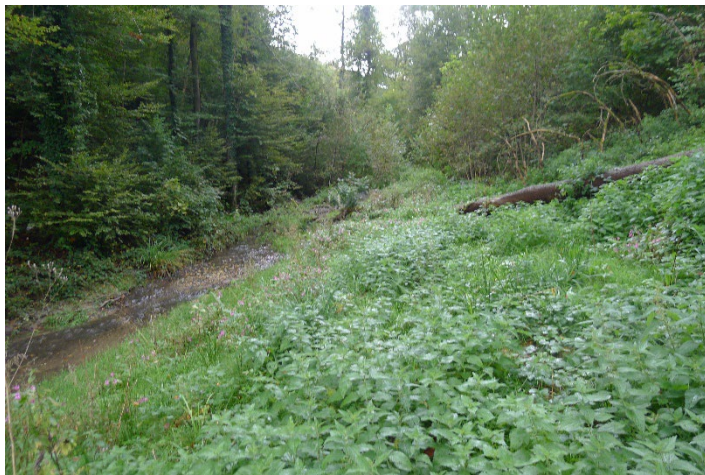
**Abb. 1.** Abschnitt A: Nährstoffreicher, besonnener Waldbach, Drüsiges Springkraut in uferbegleitender Vegetation.

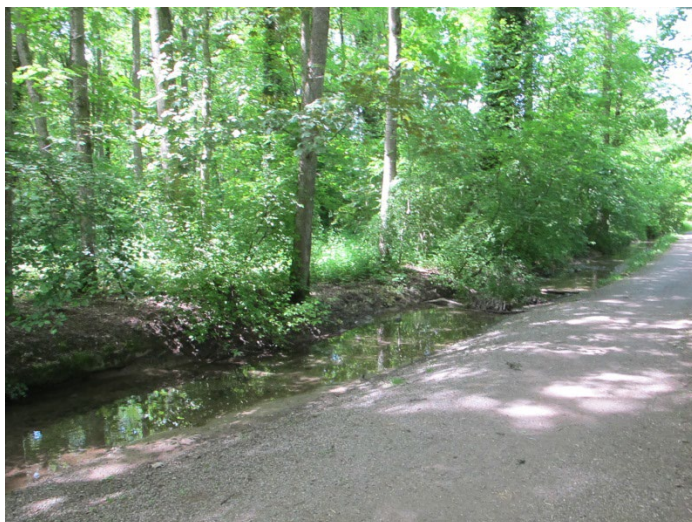
**Abb. 3.** Abschnitt B: Der Bach verläuft über eine längere Strecke gleich neben dem Weg.

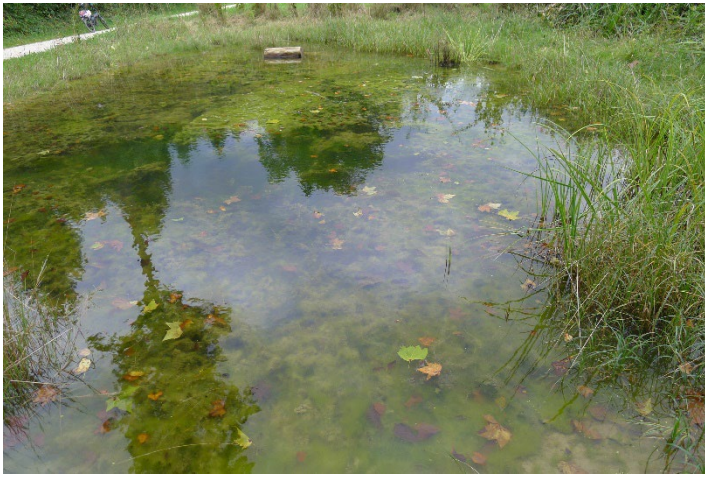
| Objekt-Nr.: A_GEW09 | Ort/Flurname: <i>Brunnstube (Gönert)</i> |
|---|---|
| | <p><b>Abb. 2.</b> Neben fädigen Grünalgen sind weitere typische Pionierbesiedler von Kleingewässern zu finden. Im Uferbereich sind Grossseggen auf dem Vormarsch, momentan finden sich jedoch noch verschiedene typische Uferpflanzen.</p> |

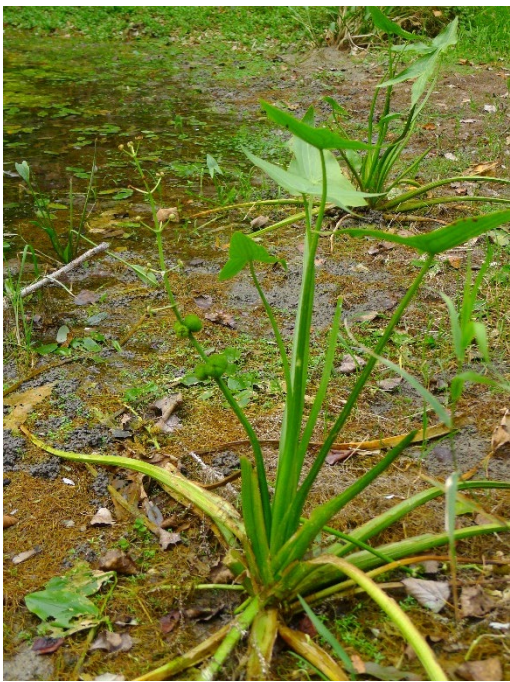
| Objekt-Nr.: A_GEW12 | Ort/Flurname: <i>Altarm Summergrien</i> |
|---|---|
| <p><b>Abb. 2.</b> In diesem Gewässer findet sich nicht nur der weit verbreitete invasive Neophyt Nuttall's Wasserpest (<i>Elodea nuttallii</i>), sondern auch das Breitblättrige Pfeilkraut (<i>Sagittaria latifolia</i>), dessen Weiterverbreitung aus dem Altarm hinaus unbedingt verhindert werden sollte.</p> | <p><b>Abb. 3.</b> Verlandeter Teil des Altarms mit Sumpf-Schwertlilie.</p> |

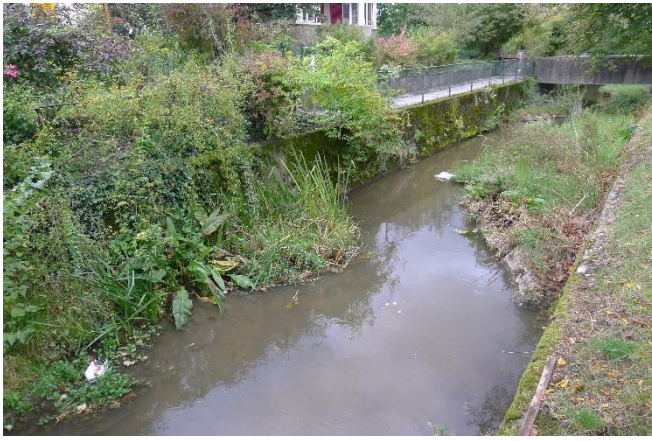
| Objekt-Nr.: A_GEW15 | Ort/Flurname: Stadtbach |
|---|---|
| | <p><b>Abb. 1.</b> Zwischen Störsteinen konnten sich diverse Uferpflanzen etablieren, in der linken Bildhälfte der gemäss roter Liste verletzte Riesen-Ampfer. An der schattigen Kanalmauer in Richtung Gärten findet sich verschiedentlich der Hirschnagel-Farn. Im Vergleich zu 2014 hat das Rohr-Glanzgras jedoch zugenommen.</p> |

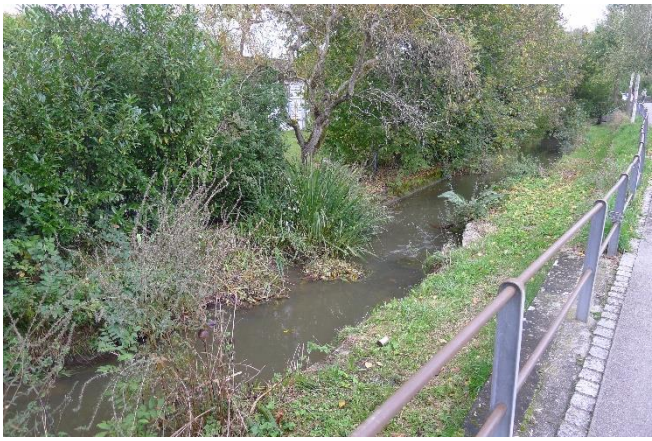
| Objekt-Nr.: A_GEW15 | Ort/Flurname: Stadtbach |
|---|---|
| | <p><b>Abb. 2.</b> An wenigen Stellen konnte die Kanalmauer einseitig mit Blocksteinen ersetzt werden. In den benachbarten Gärten befinden sich manchmal Neophyten, die in den Bach einwandern und dann von diesem abgeschwemmt werden können.</p> |

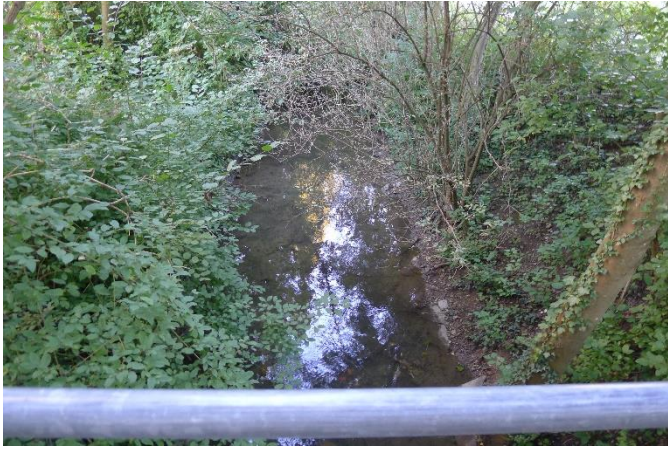
| Objekt-Nr.: A_GEW17 | Ort/Flurname: Sengelbach |
|---|---|
| | <p><b>Abb. 2.</b> Bachabschnitt bei der Delfterstrasse mit dichter Bestockung und wenig Ufervegetation.</p> |

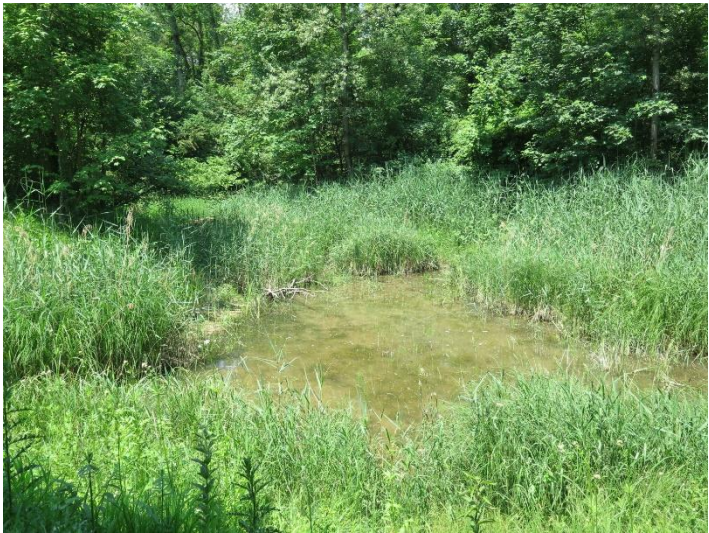
| Objekt-Nr.: A_GEW20 | Ort/Flurname: <i>Altarm Freykanal</i> |
|---|---|
| | <p><b>Abb. 1.</b> Altarm mit dichter Ufervegetation, meist Rohrglanzgras.</p> |

| <b>Bemerkungen:</b> <i>Rohrkolbenbestand klein halten oder entfernen (starke Verlandungsgefahr)</i> | | |

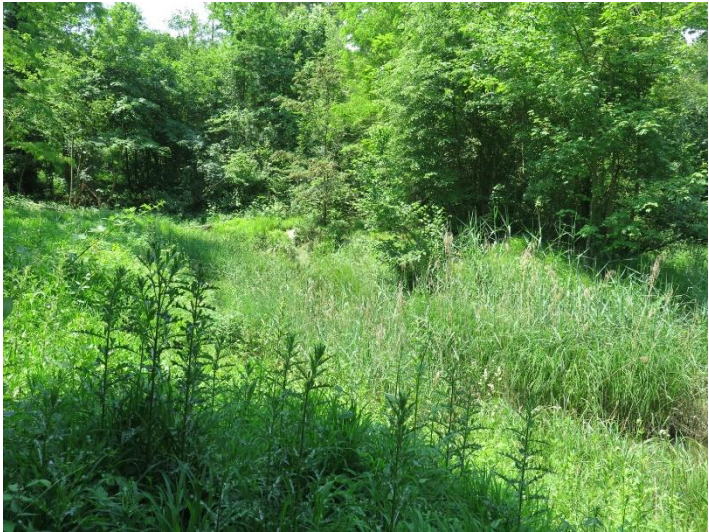
| Objekt-Nr.: A_GEW20 | Ort/Flurname: <i>Altarm Freykanal</i> |
|---|---|
| | <p><b>Abb. 2.</b> Böschungen mit Stauden, die mit differenzierten Schnittterminen gefördert werden könnten.</p> |

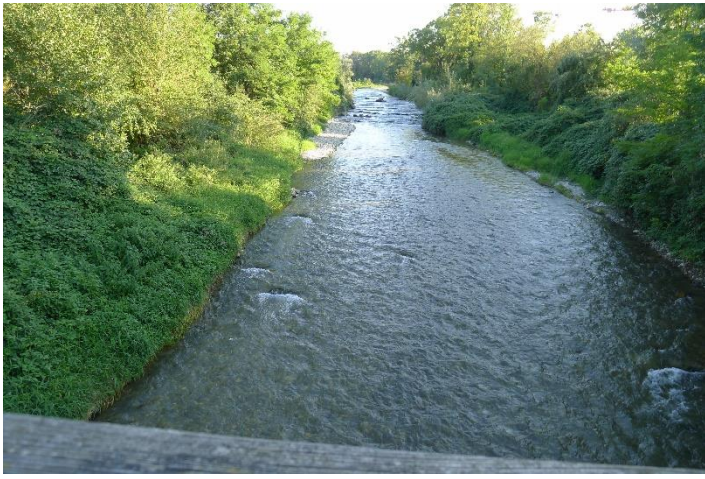
| Objekt-Nr.: A_GEW21 | Ort/Flurname: Suhre Mündung, Laichplatz |
|---|---|
| | <p><b>Abb. 2.</b> Kiesbank oberhalb der Fussgängerbrücke.</p> |
