## Fließgewässer, Stillgewässer

| Objekt-Nr.: RO_GEW02 | Ort/Flurname: Bibersteiner Giessen |
| Datum: 06.09.2024 | Bearbeiter/in: D. Steták |

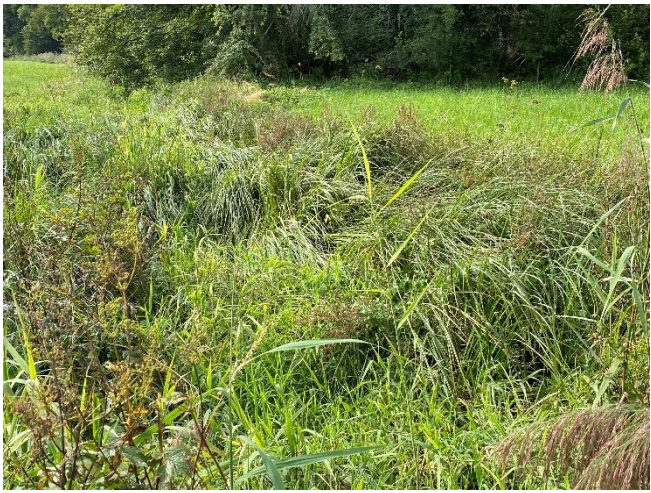
| Objekt-Nr.: RO_GEW02 | Ort/Flurname: <i>Bibersteiner Giessen</i> |
|---|---|
| | <p><b>Abb. 3.</b> Kurzer Abschnitt als Wiesenbach mit<br/>Hochstaudenflur.</p> |

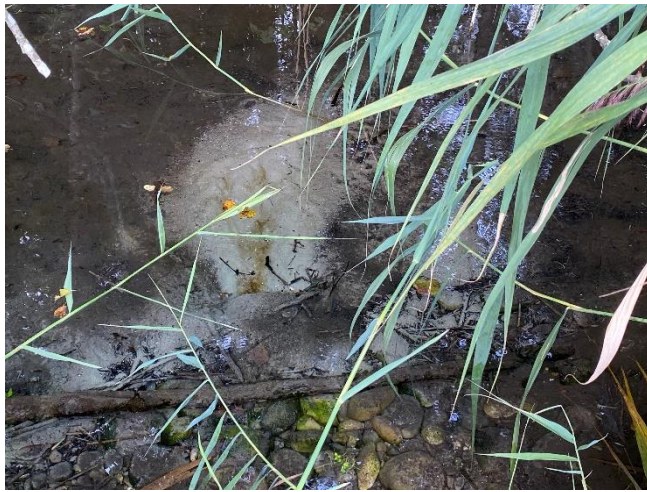
**Abb. 4.** Quellaufstoss im unteren Abschnitt.

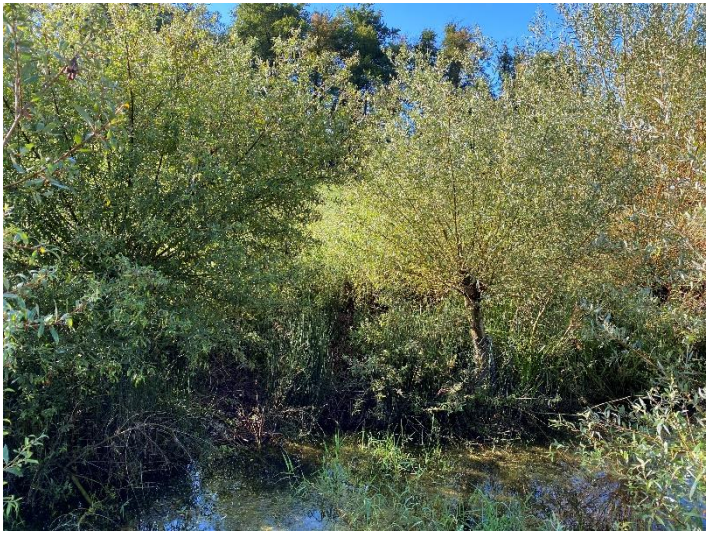
| Objekt-Nr.: RO_GEW03 | Ort/Flurname: Rohrer Giessen |
|---|---|
| | <p><b>Abb. 1.</b> Oberster Abschnitt mit stehendem Wasser und Kopfeiden.</p> |

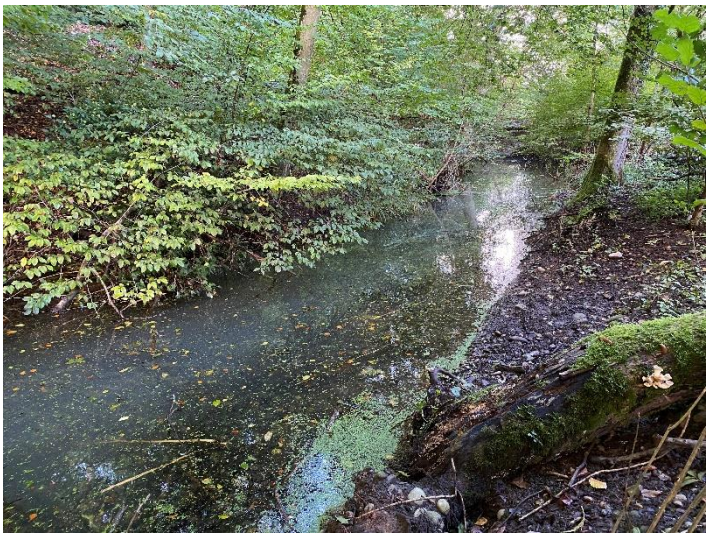
| Objekt-Nr.: RO_GEW03 | Ort/Flurname: Rohrer Giessen |
|---|---|
| | <p><b>Abb. 2.</b> Aufgestautes, sehr langsam fließendes Wasser.</p> |

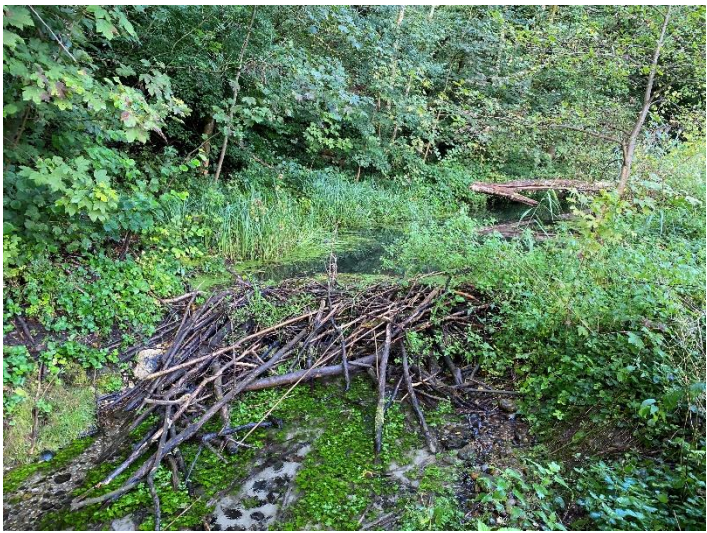
| Objekt-Nr.: RO_GEW03 | Ort/Flurname: Rohrer Giessen |
|---|---|
| | <p><b>Abb. 3.</b> Biberburg.</p> |

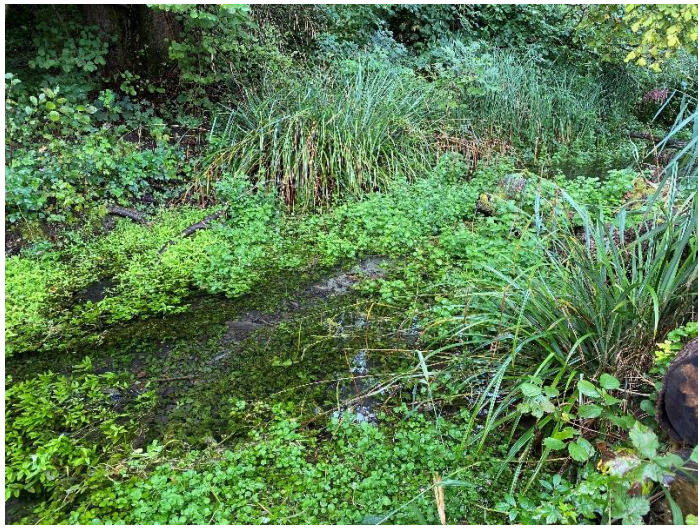
**Abb. 4.** Klares, schnell fliessendes Wasser mit Bachröhricht.

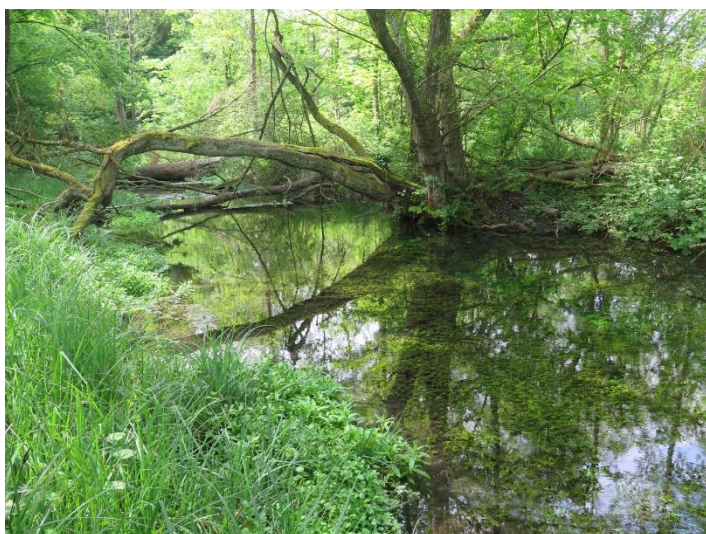
**Abb. 6.** Im Hintergrund auenwaldartiges Gehölz.

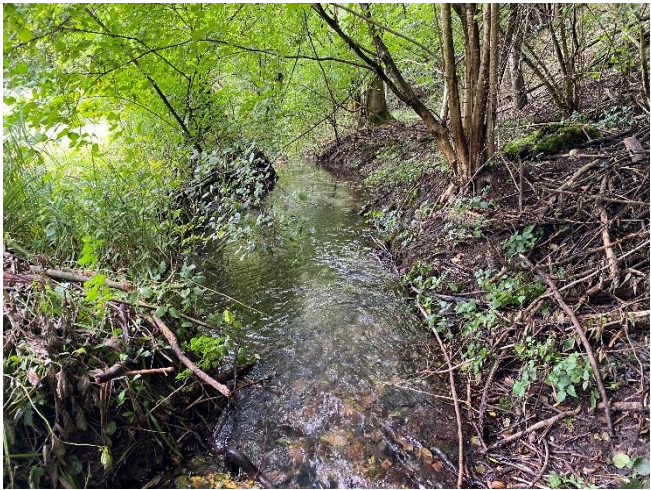
| Objekt-Nr.: RO_GEW04 | Ort/Flurname: <i>Brunnbach, Schürmatt, Zweits Bächli</i> |
|---|---|
| | <p><b>Abb. 1.</b> Gewässer A mit schneller Strömung.</p> |

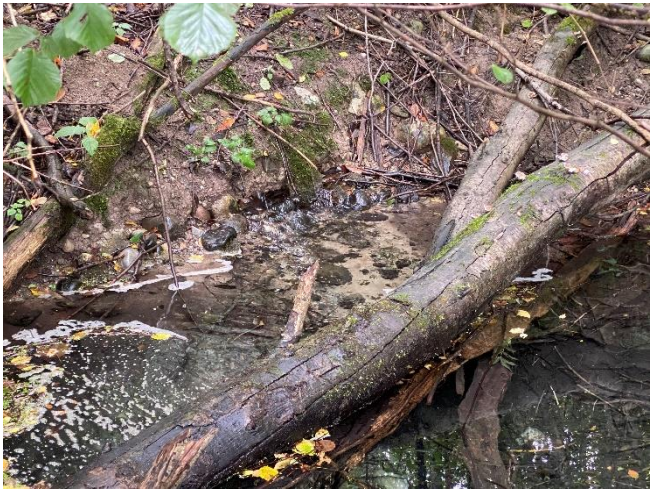
| Objekt-Nr.: RO_GEW04 | Ort/Flurname: <i>Brunnbach, Schürmatt, Zweits Bächli</i> |
|---|---|
| | <p><b>Abb. 2.</b> Quelle am Gewässer A.</p> |

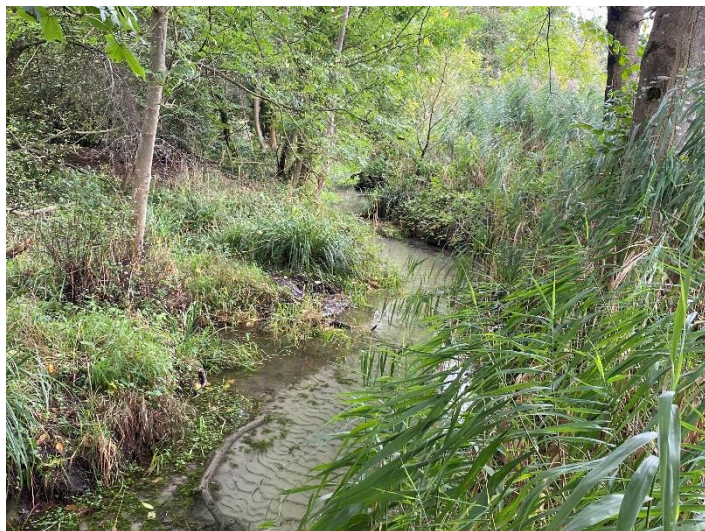
**Abb. 2.** Mittlerer Teil mit klarem Wasser.

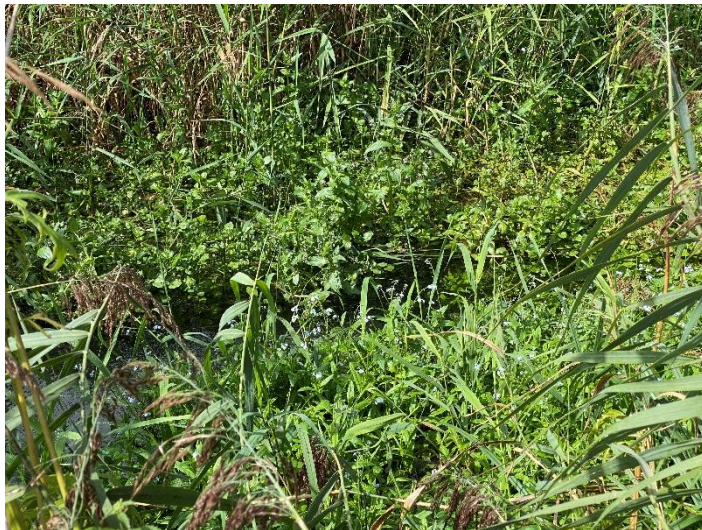
**Abb. 4.** Schönes Bachröhricht an besonnten Stellen.

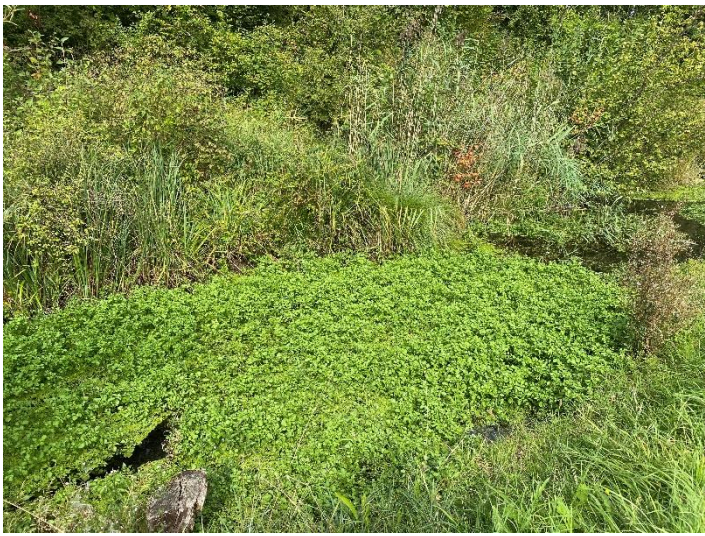
| Objekt-Nr.: RO_GEW06 | Ort/Flurname: Haupt-Giessen |
|---|---|
| | <p><b>Abb. 2.</b> Kanalartiger, zwischen Damm und Weg gelegener mittlerer Abschnitt, z.T. sehr steile Ufer, jedoch teilweise mit Steife Segge-Bulten am Ufer, die etwas strukturieren, und oft gut ausgeprägter Bachröhricht- und Wasserpflanzengesellschaft.</p> |

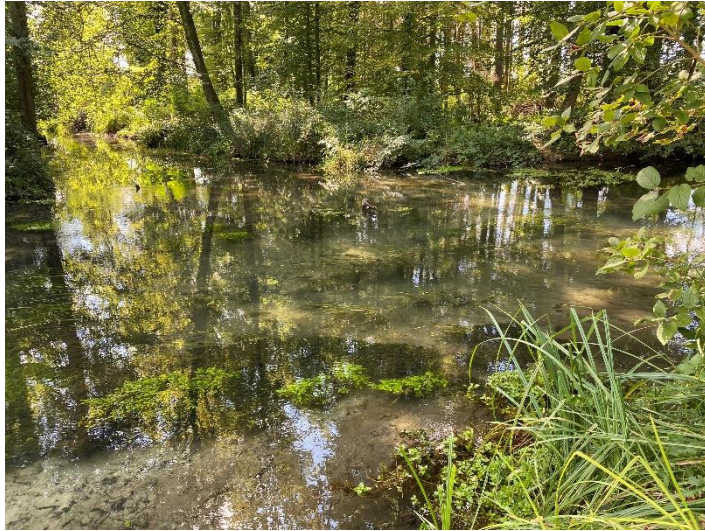
**Abb. 3.** Mündung des Neunäuglerbaches (RO\_GEW07).

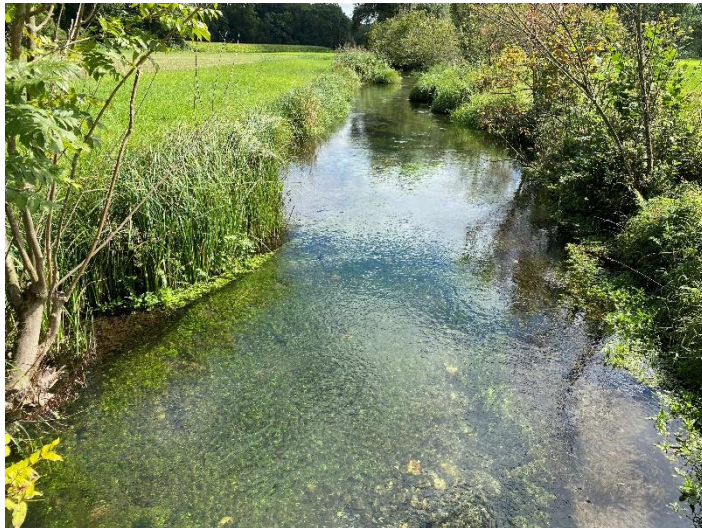
**Abb. 4.** Als breiter Wiesenbach beim unteren Schachehof mit Kleinem Merk, Wasserppest und Gewöhnlichem Quellmoos.

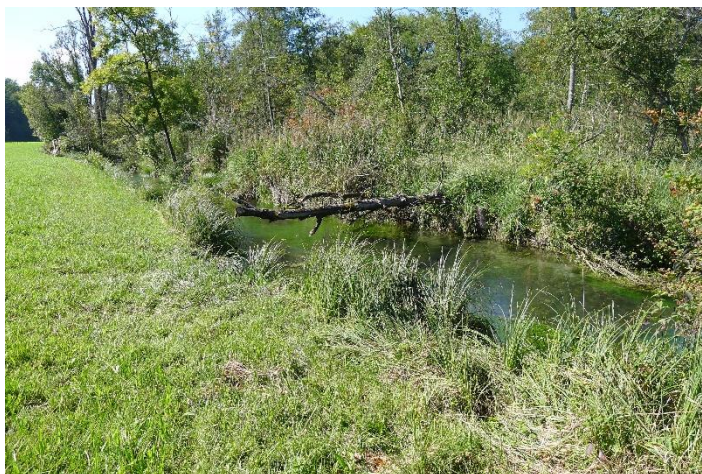
**Abb. 5.** Im untersten Abschnitt entlang des Auenwalds mit abwechslungsreicheren Uferstrukturen, gut ausgeprägtem Bachröhricht und Wasserpflanzenvegetation. Im Ufergehölz stellenweise Armenische Brombeeren, die sich ausbreiten und ziemlich viele Goldruten.

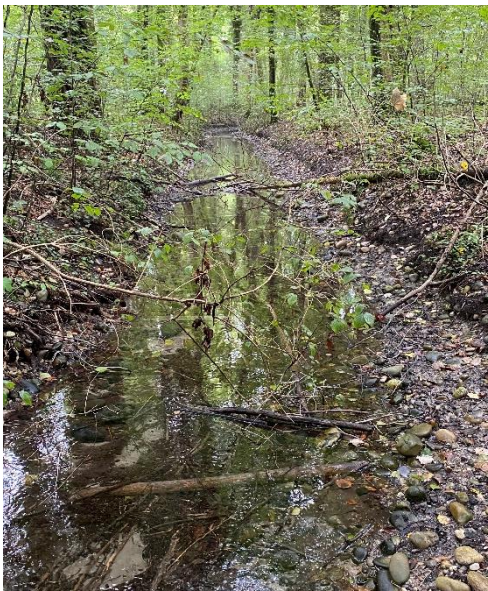
| Objekt-Nr.: RO_GEW07 | Ort/Flurname: <i>Neunäuglerbach</i> |
|---|---|
| | <p><b>Abb. 1.</b> Der obere, waldbachartige Teil mit kiesig-sandigem Untergrund.</p> |

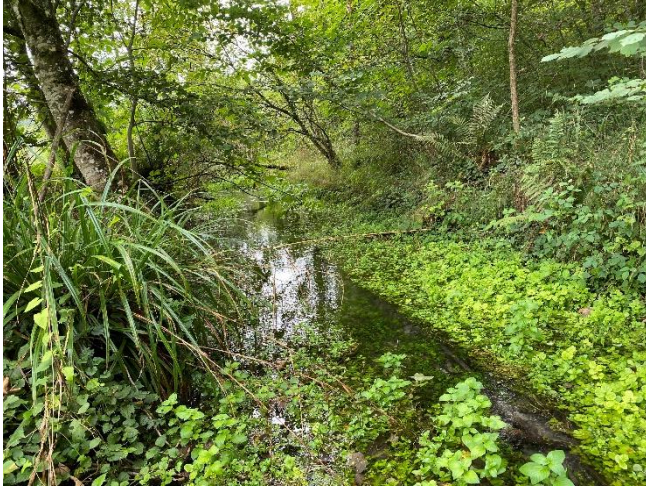
| Objekt-Nr.: RO_GEW07 | Ort/Flurname: <i>Neunäuglerbach</i> |
|---|---|
| | <p><b>Abb. 2.</b> Wo genügend Licht vorhanden ist, hat sich ein schönes Bachröhricht entwickelt.</p> |

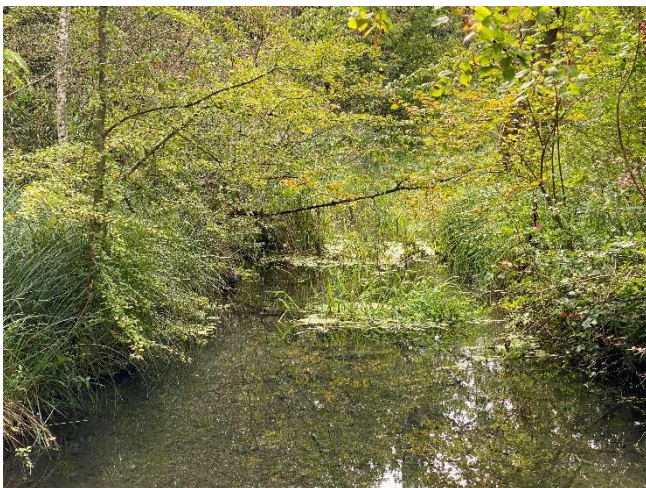
| Objekt-Nr.: RO_GEW07 | Ort/Flurname: <i>Neunäuglerbach</i> |
|---|---|
| | <p><b>Abb. 3.</b> Unterer, aufgestauter Teil mit Sumpfv egetation.</p> |

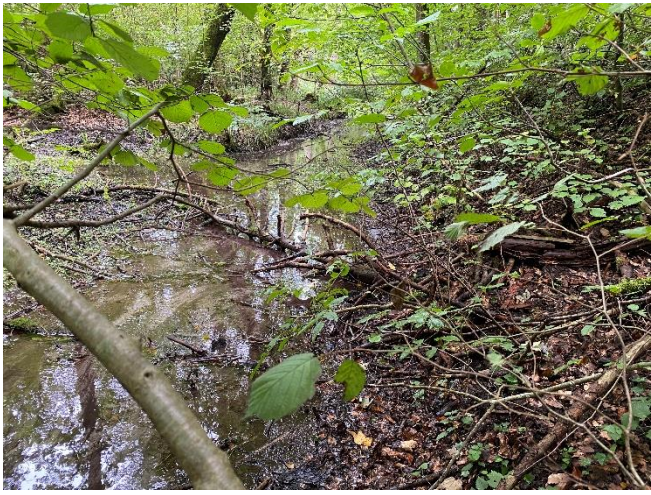
| Objekt-Nr.: RO_GEW08 | Ort/Flurname: <i>Morchle-Giessen</i> |
|---|---|
| | <p><b>Abb. 1.</b> Waldbachartiger, vollkommen beschatteter Giessen mit viel liegendem Totholz.</p> |

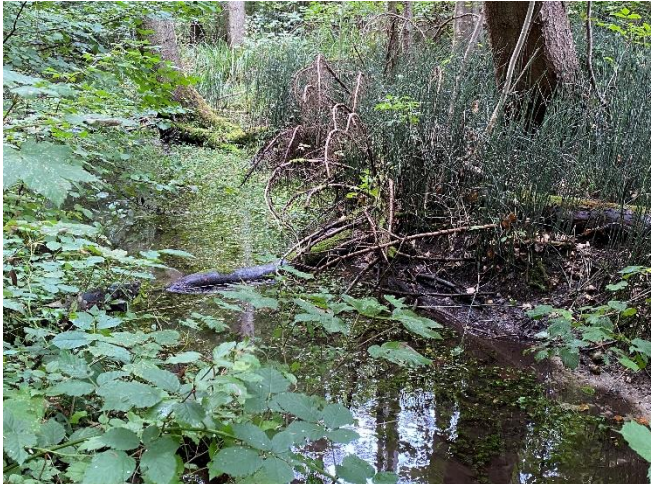
| Objekt-Nr.: RO_GEW08 | Ort/Flurname: <i>Morchle-Giessen</i> |
|---|---|
| | <p><b>Abb. 2.</b> Winter-Schachtelhalm, eine typische Auenwaldart.</p> |

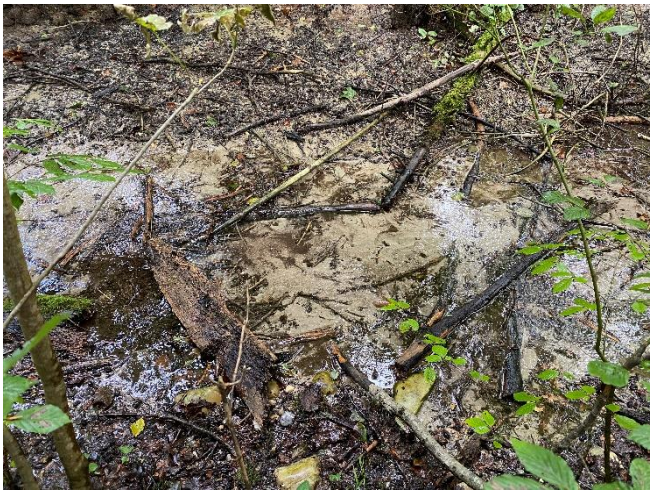
| Objekt-Nr.: RO_GEW08 | Ort/Flurname: <i>Morchle-Giessen</i> |
|---|---|
| | <p><b>Abb. 3.</b> Starker Grundwasseraufstoss mit aufgewirbeltem Sand.</p> |

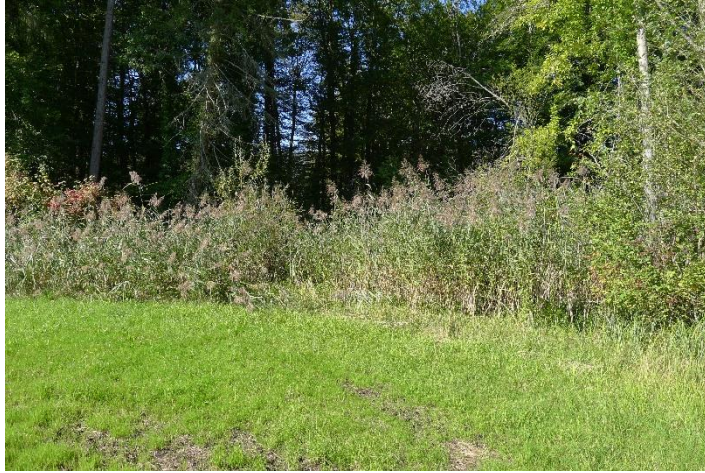
**Abb. 1.** Weiher/Sumpf vom Offenland her gesehen. Im Hintergrund der umgebende Fichtenbestand, der 2014 teilweise eine Graureiherkolonie beherbergte.

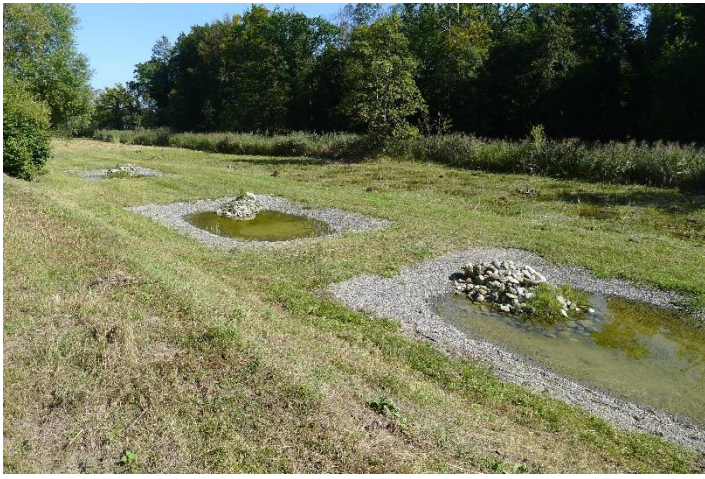
| Objekt-Nr.: RO_GEW10 | Ort/Flurname: <i>Tümpellandschaft Aareschächli</i> |
|---|---|
| | <p><b>Abb. 1.</b> Drei grössere Gewässer im westlichen Teil wurden kürzlich neu erstellt.</p> |

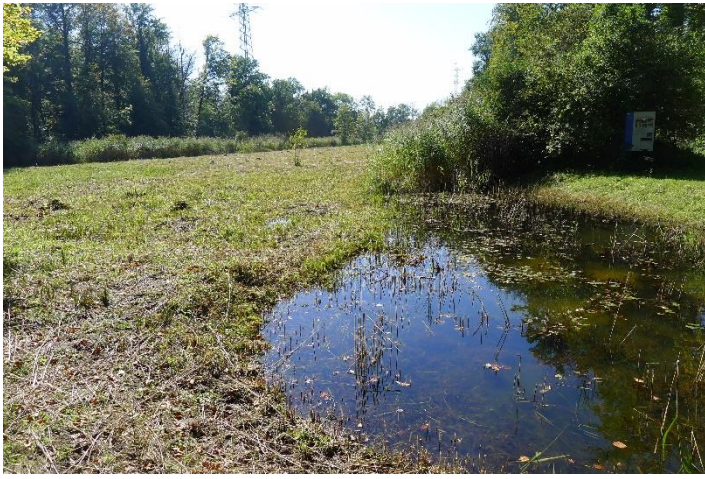
| Objekt-Nr.: RO_GEW10 | Ort/Flurname: <i>Tümpellandschaft Aareschächli</i> |
|---|---|
| | <p><b>Abb. 2.</b> Im östlichen Teil befindet sich ein älteres Gewässer.</p> |

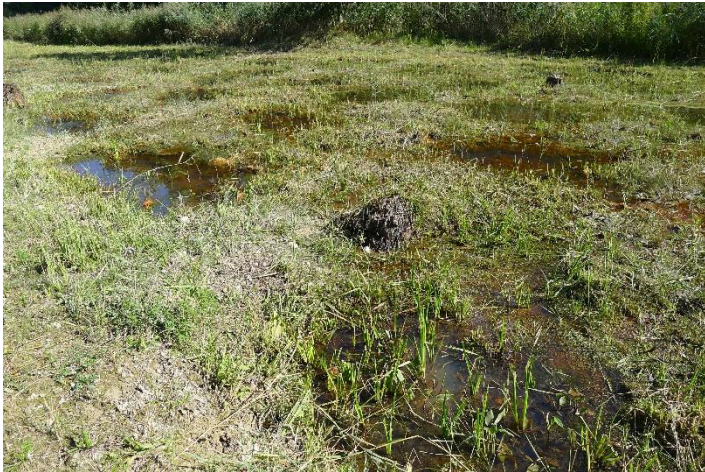
| Objekt-Nr.: RO_GEW10 | Ort/Flurname: <i>Tümpellandschaft Aareschächli</i> |
|---|---|
| | <p><b>Abb. 3.</b> Kleine Senken in der Riedwiese für Unken.</p> |

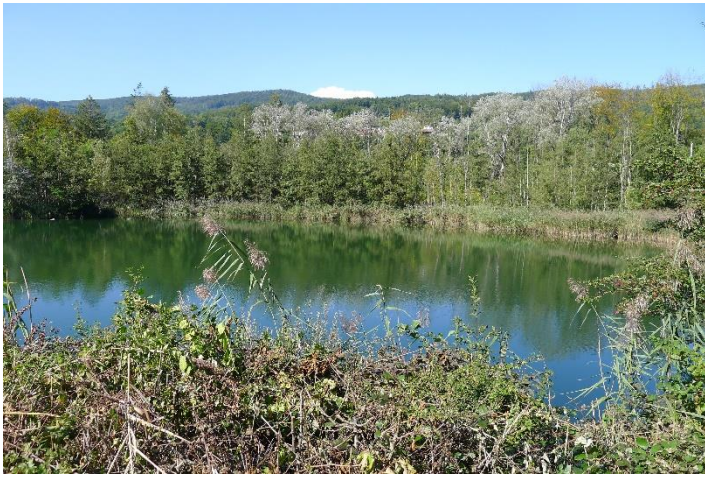
| Objekt-Nr.: RO_GEW11 | Ort/Flurname: <i>Altarm Aarschächli</i> |
|---|---|
| | <p><b>Abb. 1.</b> Ufer mit Schilfröhricht.</p> |

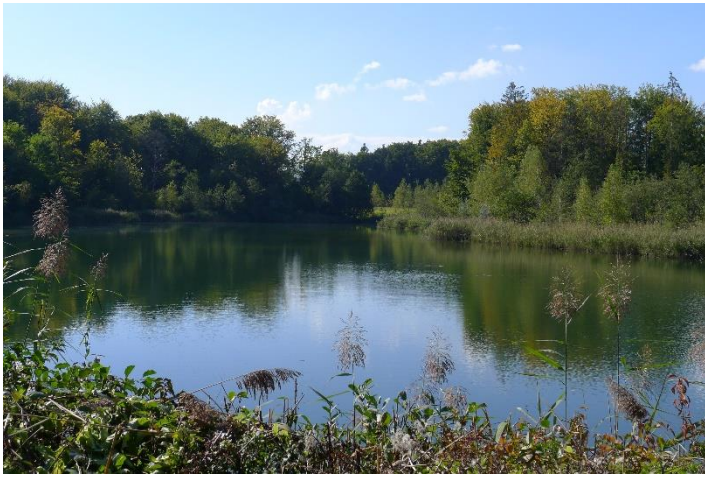
| Objekt-Nr.: RO_GEW11 | Ort/Flurname: <i>Altarm Aarschächli</i> |
|---|---|
| | <p><b>Abb. 2.</b> Grosse offene Wasserfläche.</p> |

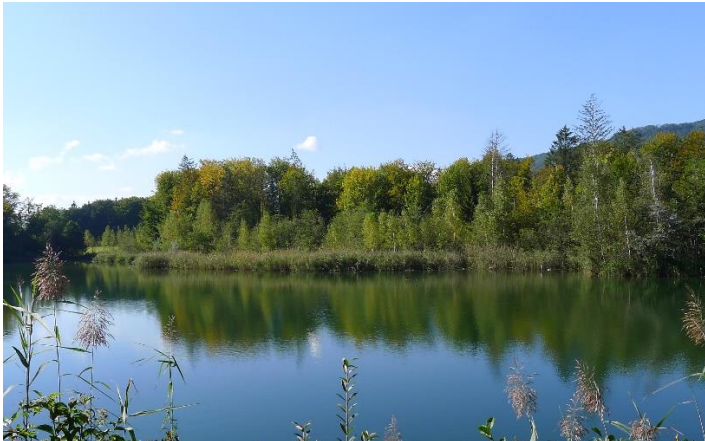
| Objekt-Nr.: RO_GEW11 | Ort/Flurname: <i>Altarm Aarschächli</i> |
|---|---|
| | <p><b>Abb. 3.</b> Breite Überganszone mit Schilf und aufkommenden Weiden.</p> |

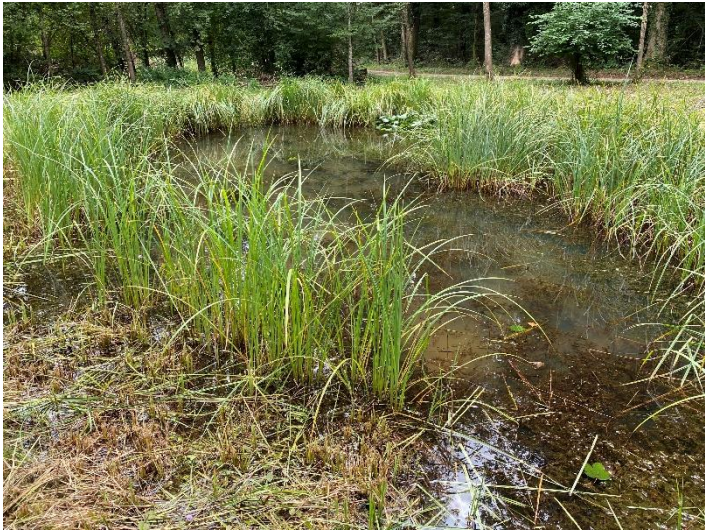
| Objekt-Nr.: RO_GEW13 | Ort/Flurname: <i>Weiher Läche, Obere Schache</i> |
|---|---|
| | <p><b>Abb. 2.</b> Weiher mit Saggengürtel und Ährigem Tausendblatt.</p> |

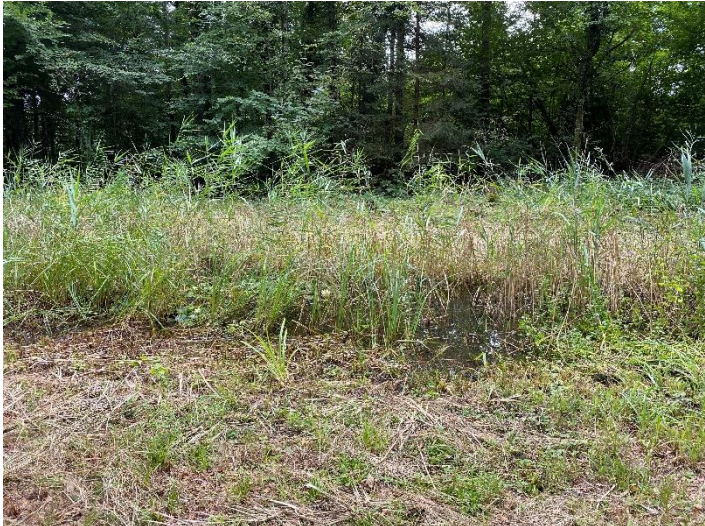
| Objekt-Nr.: RO_GEW13 | Ort/Flurname: <i>Weiher Läche, Obere Schache</i> |
|---|---|
| | <p><b>Abb. 3.</b> Weiher mit gelbblütiger Seerose (Zuchtform).</p> |

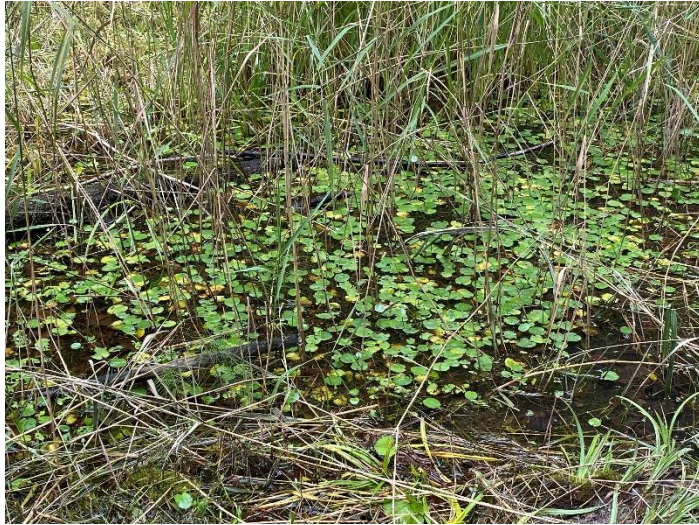
**Abb. 4.** Teichenzian und Dreifurchige Wasserlinse.

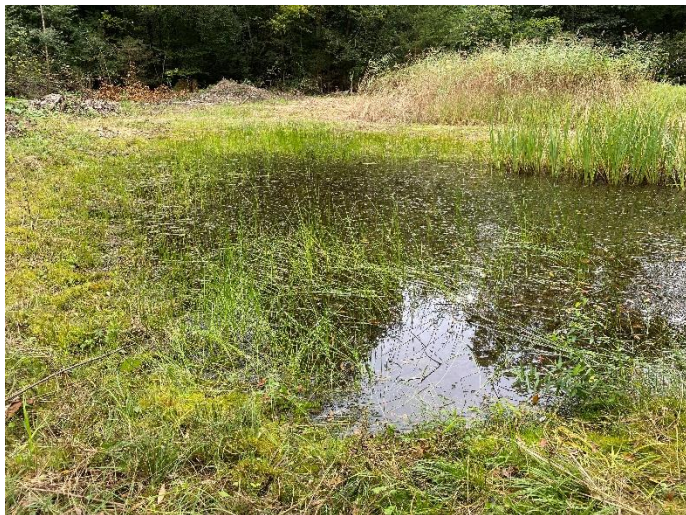
**Abb. 5.** Flacher Weiher mit Österreicher Sumpfbinsen und Igelkolben.

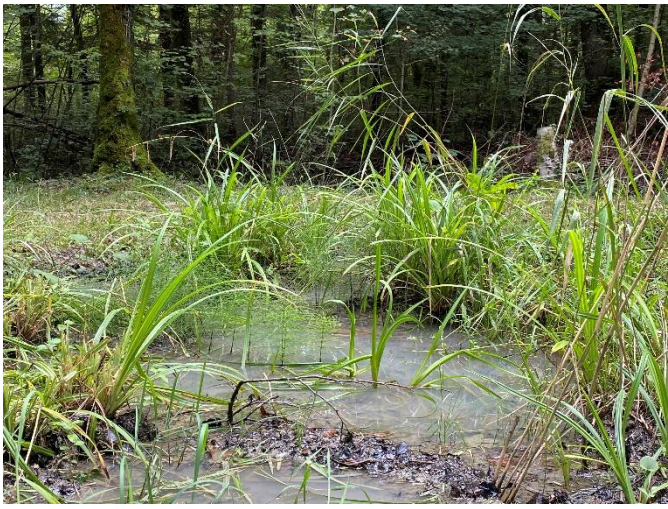
| Objekt-Nr.: RO_GEW14 | Ort/Flurname: Weiher und Waldsumpf, Obere Schache |
|---|---|
| | <p><b>Abb. 2.</b> Der Ufer wird von Wildschweinen gerne als Suhle genutzt.</p> |

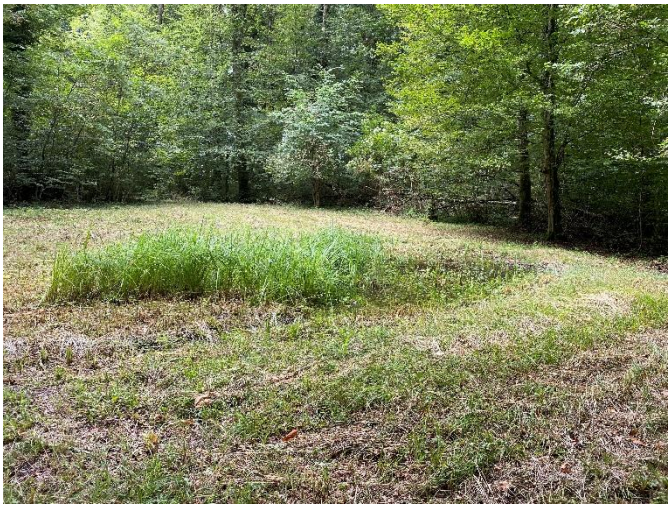
| Objekt-Nr.: RO_GEW14 | Ort/Flurname: Weiher und Waldsumpf, Obere Schache |
|---|---|
| | <p><b>Abb. 3.</b> Der südliche Weiher mit Schwingmatte.</p> |

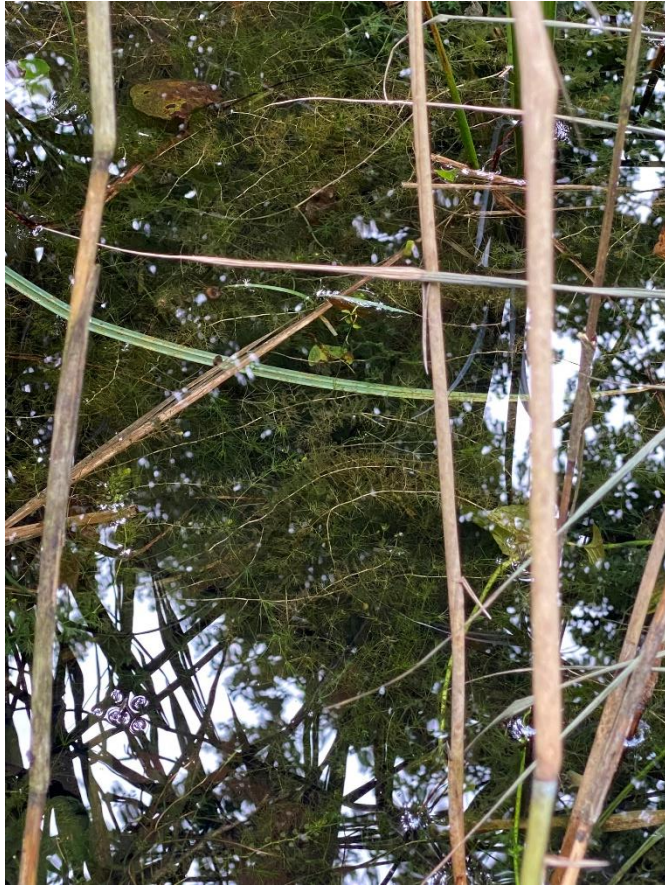
**Abb. 4.** Unterwasservegetation mit Armleuchteralgen, Südlichem Wasserschlauch und Kleinem Laichkraut.

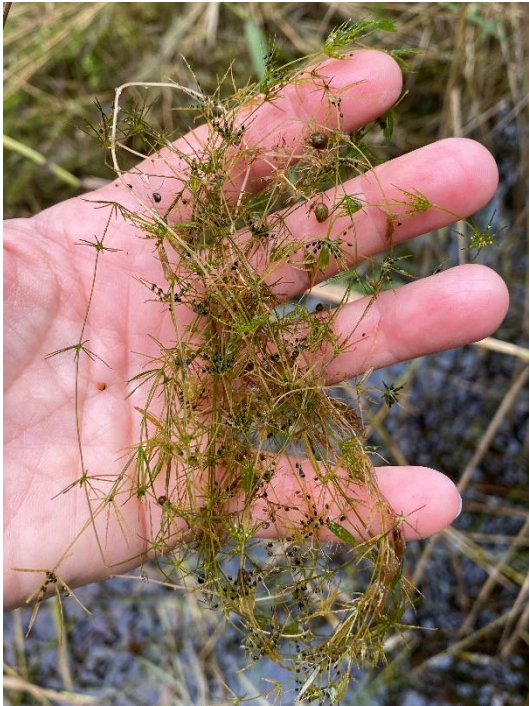
| Objekt-Nr.: RO_GEW15 | Ort/Flurname: Weiher, Obere Schache, West |
|---|---|
| | <p><b>Abb. 2.</b> Zerbrechliche Armleuchteralge und Südlicher Wasserschlauch. Letzterer überwintert mit Turionen (kleine Kügeli im Bild).</p> |

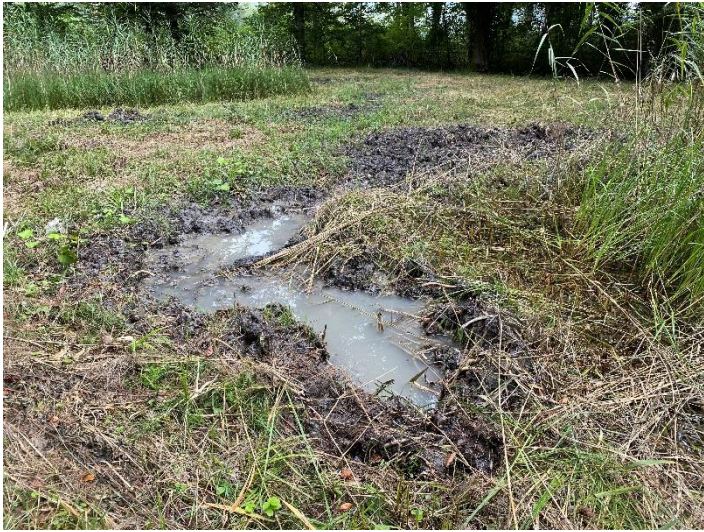
| Objekt-Nr.: RO_GEW16 | Ort/Flurname: <i>Weiher, Obere Schache, Ost</i> |
|---|---|
| | <p><b>Abb. 2.</b> Wildschweinsuhle.</p> |

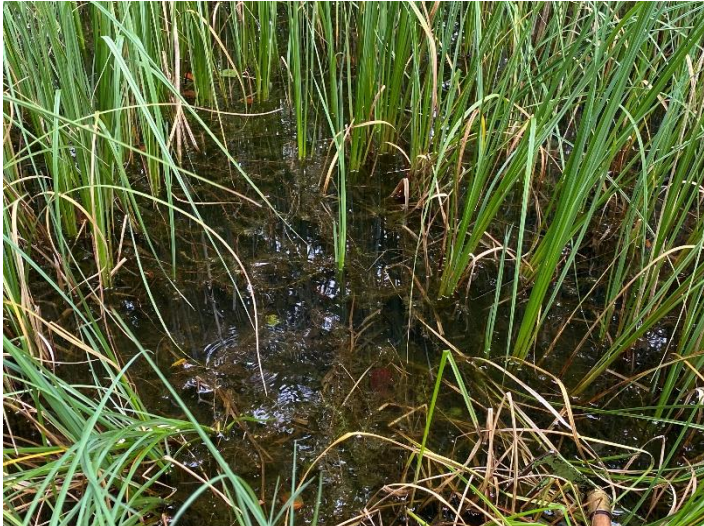
| Objekt-Nr.: RO_GEW16 | Ort/Flurname: <i>Weiher, Obere Schache, Ost</i> |
|---|---|
| | <p><b>Abb. 3.</b> Üppige Wasservegetation mit Ährigem Tausendblatt und Südlichem Wasserschlauch.</p> |

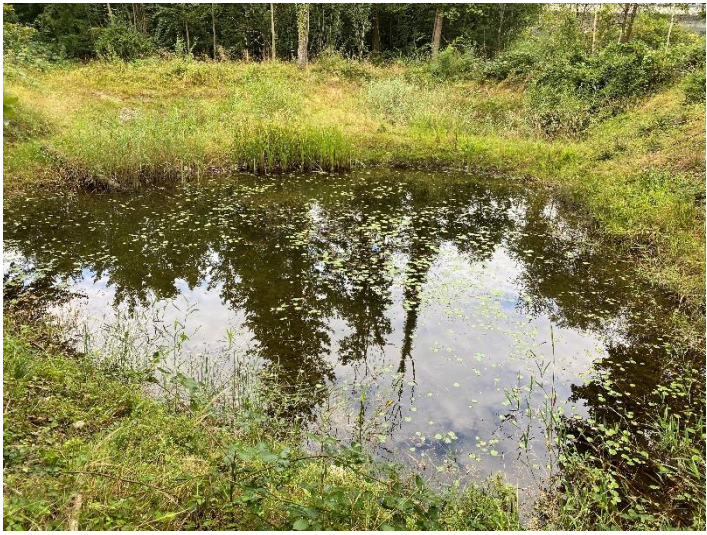
| Objekt-Nr.: RO_GEW18 | Ort/Flurname: Weiher, Weichholzaue, West |
|---|---|
| | <p><b>Abb. 1.</b> Weiher mit Teichenzian.</p> |

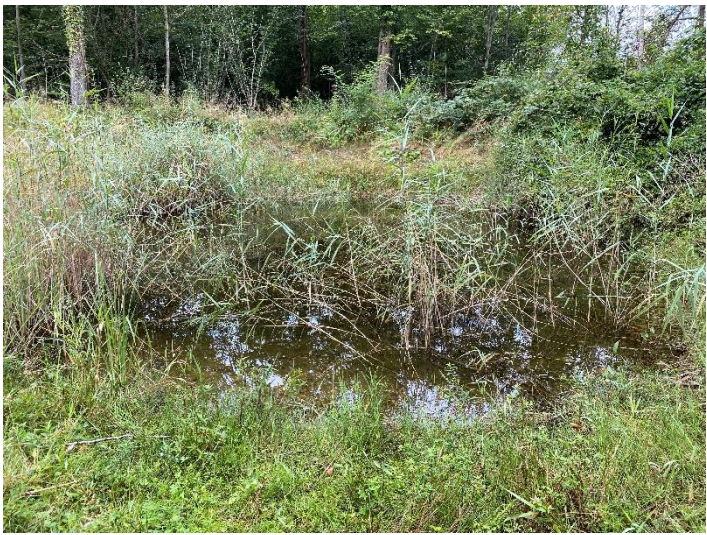
| Objekt-Nr.: RO_GEW18 | Ort/Flurname: Weiher, Weichholzaue, West |
|---|---|
| | <p><b>Abb. 2.</b> Spärlicher Schilfbewuchs in einem von den drei Weihern.</p> |

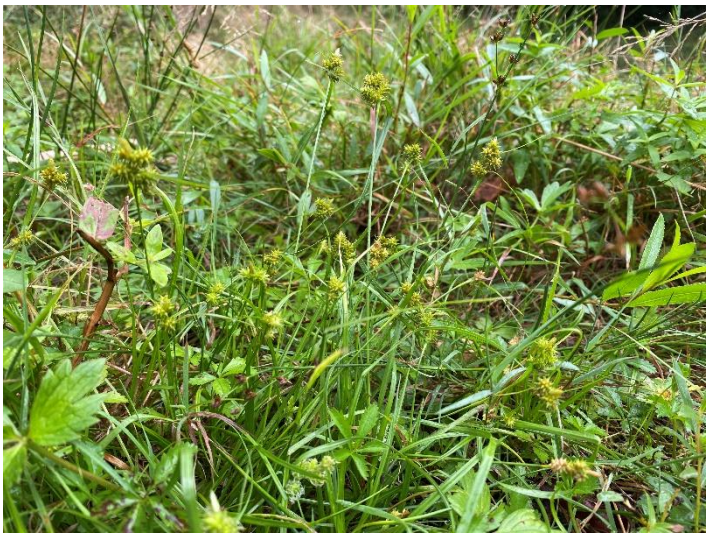
| Objekt-Nr.: RO_GEW18 | Ort/Flurname: Weiher, Weichholzaue, West |
|---|---|
| | <p><b>Abb. 3.</b> Gelbe Segge zwischen den Weihern.</p> |

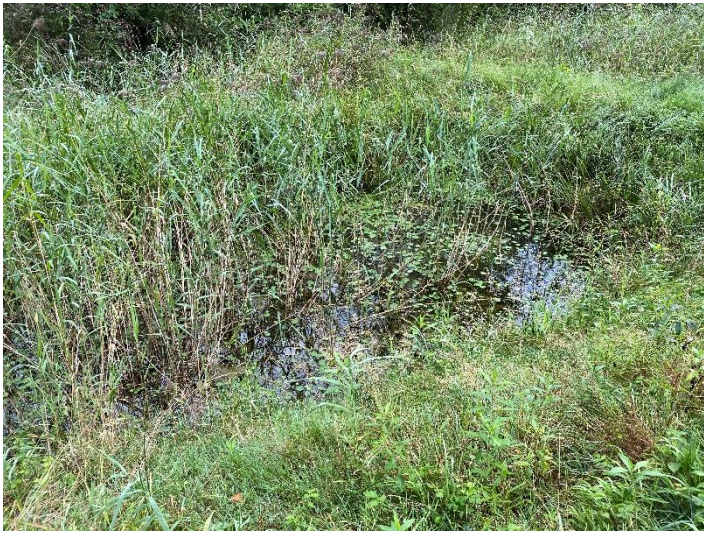
| Objekt-Nr.: RO_GEW19 | Ort/Flurname: Weiher, Weichholzaue, Ost |
|---|---|
| | <p><b>Abb. 1.</b> Wenig offene Wasserfläche mit Teichenzian.</p> |

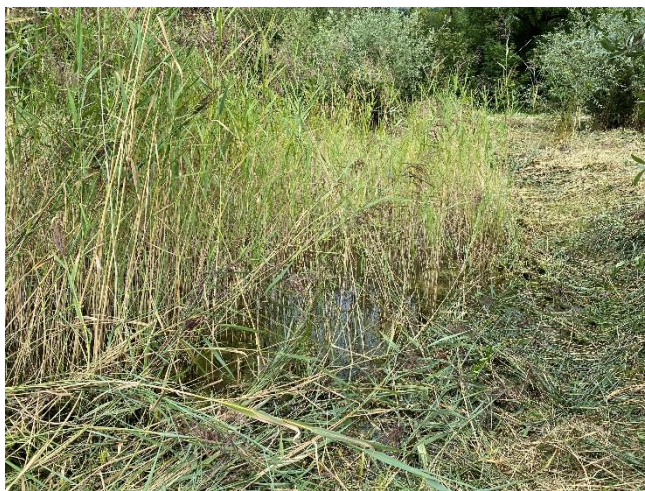
**Abb. 2.** Letzte halbwegs offene Wasserstelle.

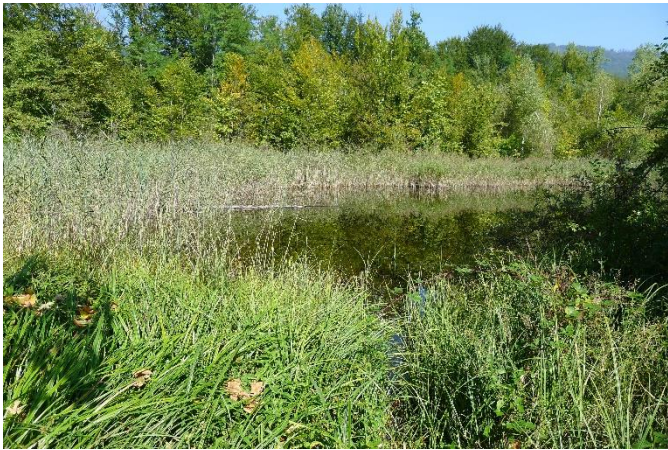
| Objekt-Nr.: RO_GEW21 | Ort/Flurname: Weiher West, Aarschächli |
|---|---|
| | <p><b>Abb. 1.</b> Während 2014 ein Grossteil der Ufervegetation aus Grossseggen, Hochstauden, Erlen und Weiden bestand, dominiert heute auf der einen Seite des Gewässers das Schilfröhricht. An anderen Stellen bildet nach wie vor die Verlandungszone mit Grossseggen den Übergang zum Ufer.</p> |

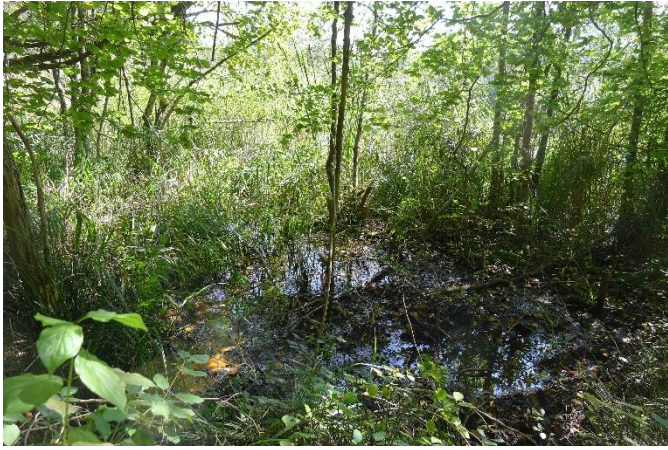
| Objekt-Nr.: RO_GEW21 | Ort/Flurname: Weiher West, Aarschächli |
|---|---|
| | <p><b>Abb. 2.</b> Der Uferbereich geht in einen nassen Erlen-Auenwald über, in dem sich neben Grossseggen auch viele Winter-Schachtelhalme finden.</p> |

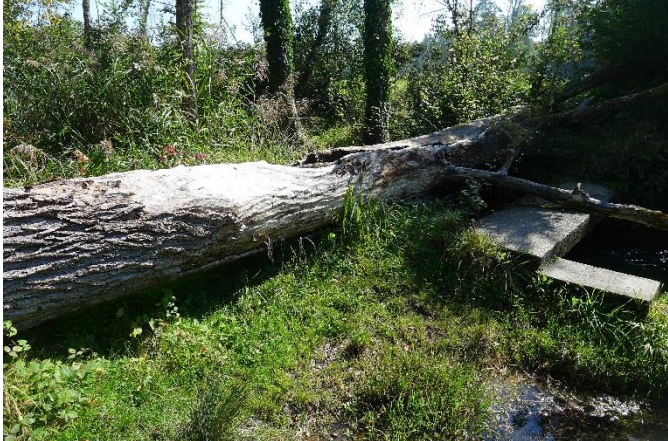
| Objekt-Nr.: RO_GEW21 | Ort/Flurname: Weiher West, Aarschächli |
|---|---|
| | <p><b>Abb. 3.</b> Durch Vegetationsentwicklung, Biberaktivitäten und hohem Wasserstand ist der Zugang zum Gewässer nicht mehr immer gegeben, was dessen Wert als Lebensraum steigert</p> |

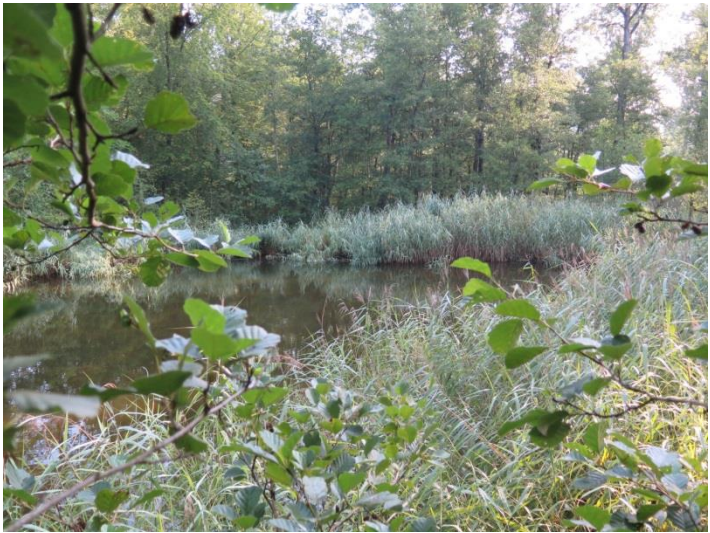
| Objekt-Nr.: RO_GEW22 | Ort/Flurname: Weiher Mitte, Aaschächli |
|---|---|
| | <p><b>Abb. 1.</b> Der ganze Weiher ist von Schilf gesäumt und eingebettet in lockeren, nassen Auenwald mit Schwarzerlen und Winter-Schachtelhalm (Bild aus 2014, T. Liechti).</p> |

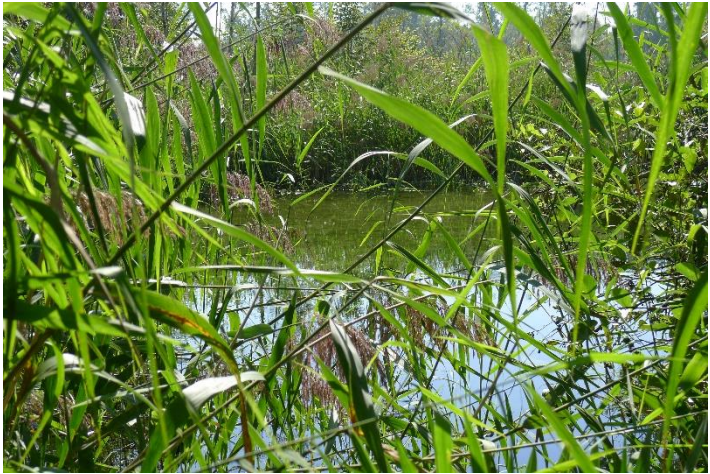
| Objekt-Nr.: RO_GEW22 | Ort/Flurname: Weiher Mitte, Aaschächli |
|---|---|
| | <p><b>Abb. 2.</b> Zwischen Schilf und Wald gibt es kaum Hochstaudenfluren. Das Gewässer ist eher seicht ausgebildet</p> |

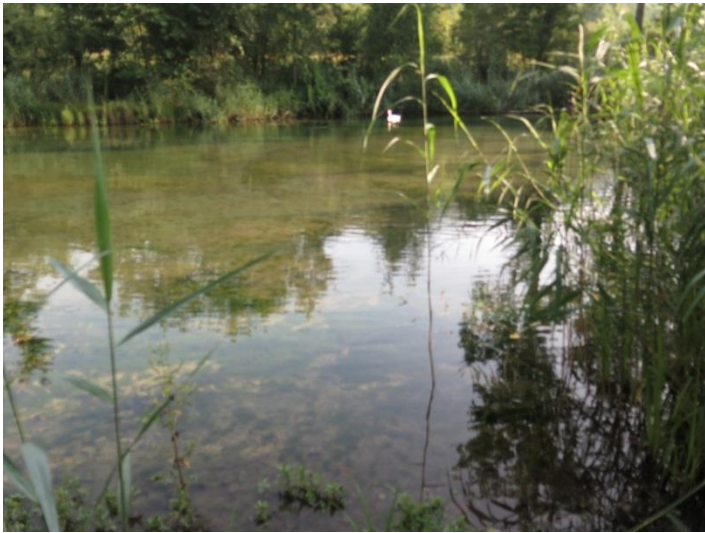
| Objekt-Nr.: RO_GEW23 | Ort/Flurname: <i>Weiher Ost, Aarschächli</i> |
|---|---|
| | <p><b>Abb. 1.</b> Da das Gewässer 2024 kaum zugänglich war, konnten keine Fotos aufgenommen werden. Es werden hier daher die Bilder der letzten Inventarkontrolle 2014 angeführt.</p> |

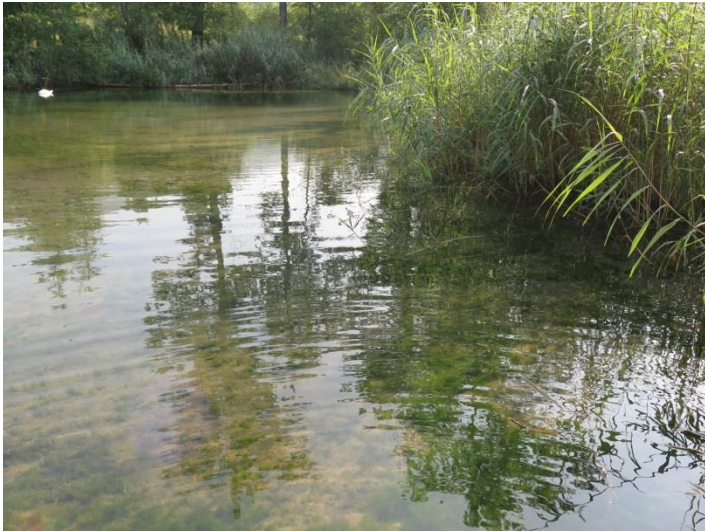
| Objekt-Nr.: RO_GEW23 | Ort/Flurname: <i>Weiher Ost, Aarschächli</i> |
|---|---|
| | <p><b>Abb. 2.</b> Seichtes Gewässer mit klarem, grundwasserbeeinflusstem Wasser und Schilfbestand am Ufer (Foto Juni 2014, T. Liechti).</p> |

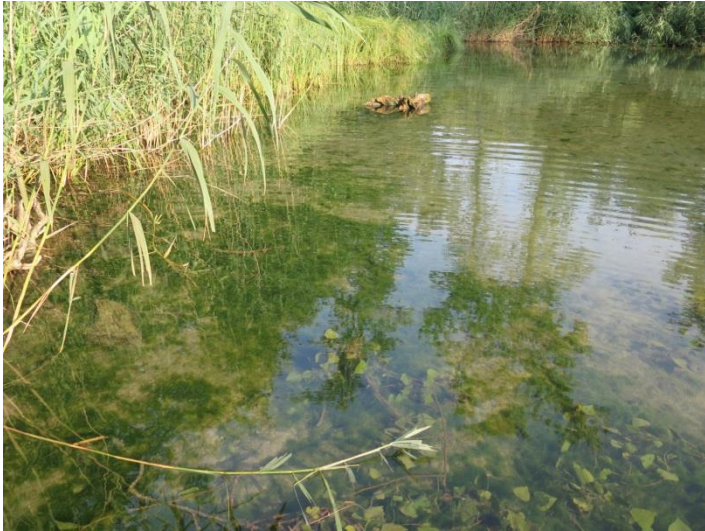
| Objekt-Nr.: RO_GEW23 | Ort/Flurname: <i>Weiher Ost, Aarschächli</i> |
|---|---|
| | <p><b>Abb. 3.</b> Mausernde Enten im Sommer 2014.</p> |

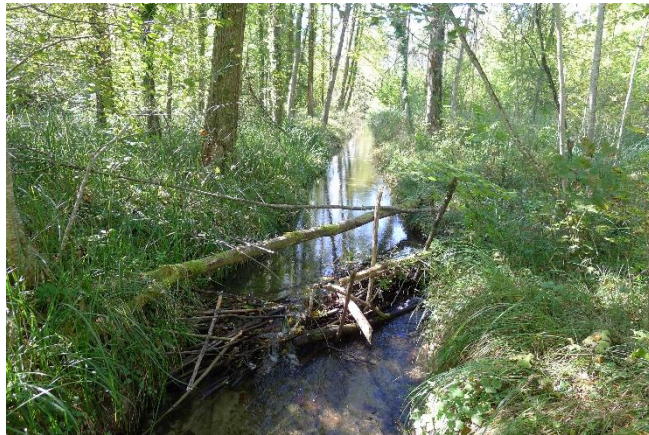
**Abb. 1.** Kanalartiger Giessen mit viel liegendem Totholz und sehr sauberem Wasser.

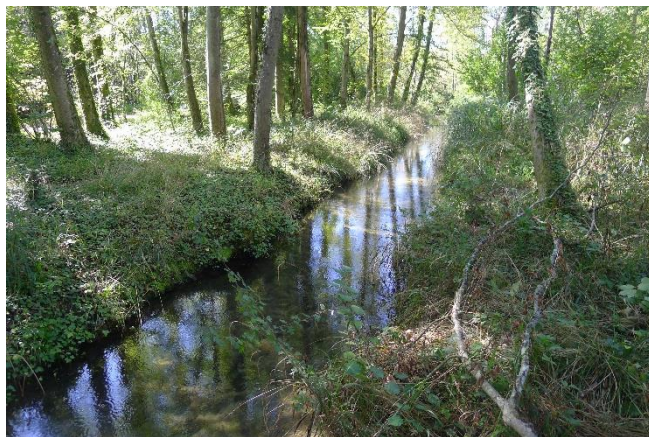
**Abb. 2.** Durch die Bestockung wachsen nur an vergleichsweise wenigen sonnigen Stellen Wasserpflanzen oder eine vielfältigere Ufervegetation.

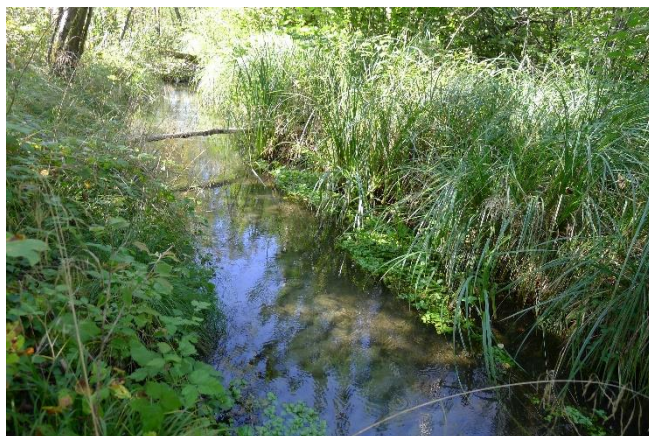
**Abb. 3.** Am Ufer finden sich oft Grossseggen und es ist nur ab und zu mit einer Bucht aufgelockert.

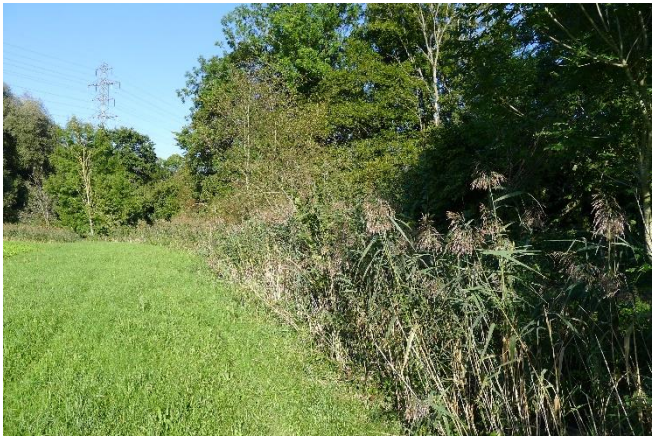
| Objekt-Nr.: RO_GEW25 | Ort/Flurname: Rohrer Giessen unterhalb Fischzucht |
|---|---|
| | <p><b>Abb. 1.</b> Das Gewässer ist grösstenteils von Schilf beschattet. Wasserpflanzen finden sich daher nur an wenigen sonnigeren Stellen.</p> |

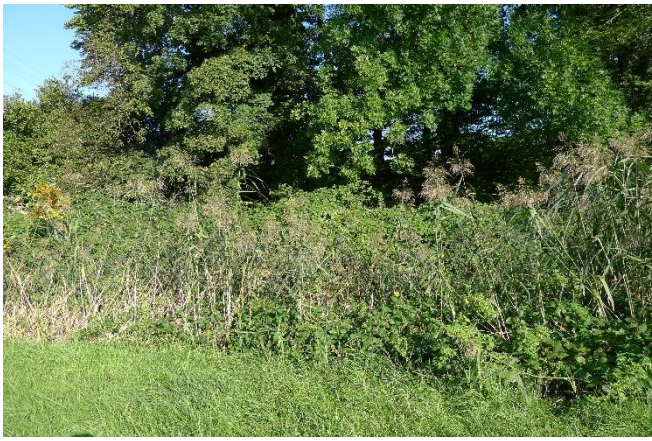
| Objekt-Nr.: RO_GEW25 | Ort/Flurname: Rohrer Giessen unterhalb Fischzucht |
|---|---|
| | <p><b>Abb. 2.</b> Von einem grossen rechtsufrig gelegenen Bestand aus greift die Armenische Brombeere auch auf die linke Uferböschung über und wird Schilf und Sträucher langfristig überwachsen. Das Vorkommen sollte saniert werden.</p> |

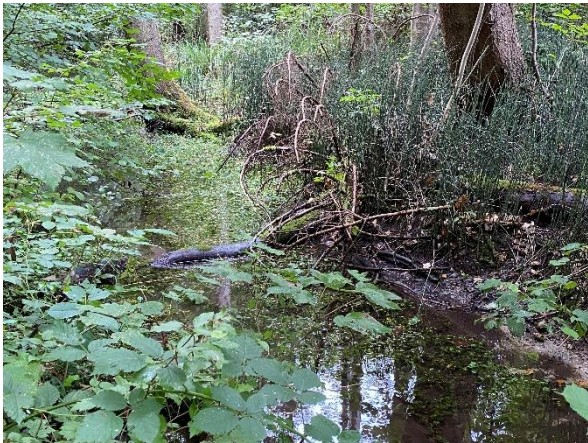
| | <b>Abb. 1.</b> Standort 2: Quelle mit Winterschachtelhalm |
