Roggenhuserbach Begehung vom 21. November 2023

UNA – Atelier für Naturschutz und Umweltfragen AG

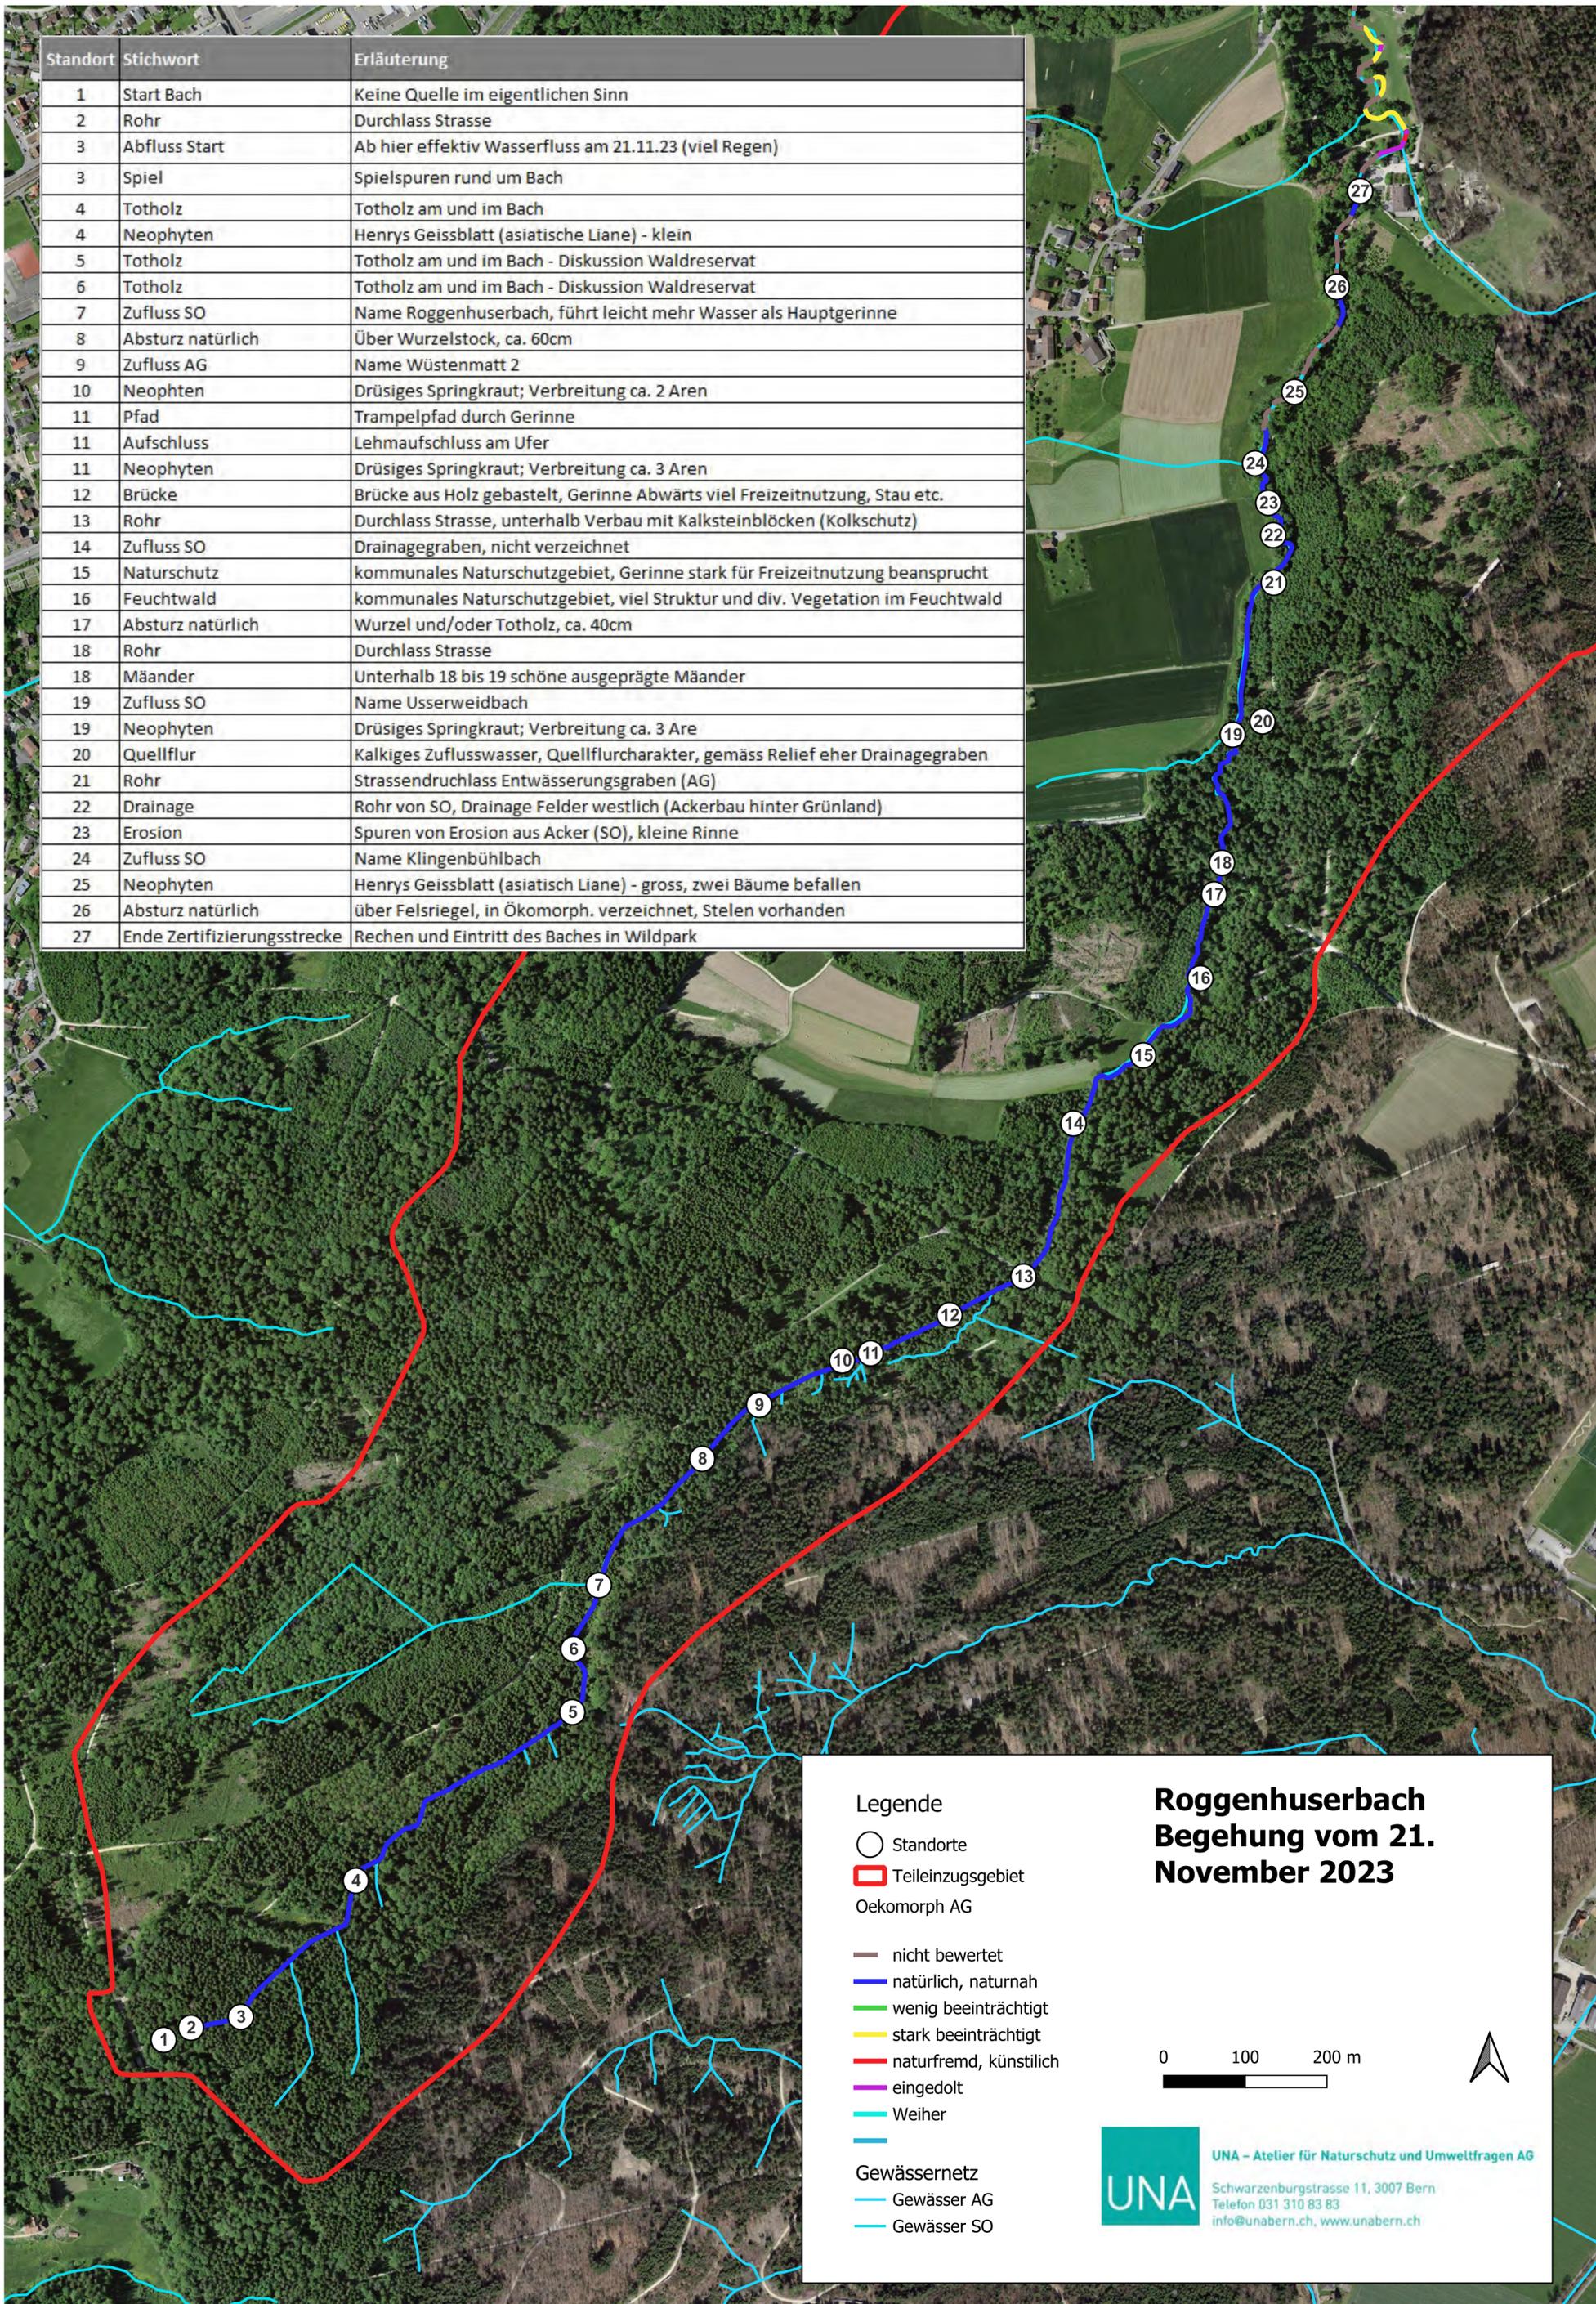
Legende

- Standorte
- ▭ Teileinzugsgebiet
- Oekomorph AG
- nicht bewertet
- natürlich, naturnah
- wenig beeinträchtigt
- stark beeinträchtigt
- naturfremd, künstlich
- eingedolt
- Weiher
- Gewässernetz
- Gewässer AG
- Gewässer SO

| Standort | Stichwort | Erläuterung |
|---|---|---|
| 1 | Start Bach | Keine Quelle im eigentlichen Sinn |
| 3 | Abfluss Start | Ab hier effektiv Wasserfluss am 21.11.23 (viel Regen) |
| 8 | Absturz natürlich | Über Wurzelstock, ca. 60cm |
| 13 | Rohr | Durchlass Strasse, unterhalb Verbau mit Kalksteinblöcken (Kolkchutz) |
| 26 | Absturz natürlich | über Felsriegel, in Ökomorph. verzeichnet, Stelen vorhanden |
| 27 | Ende Zertifizierungsstrecke | Rechen und Eintritt des Baches in Wildpark |
